Allegato 11 - schede descrittive sottobacini - rilievo 2016

PIANO COMUNALE DELLE ACQUE

Comune di Casale di Scodosia

Allegato 11 - Descrizione dei sottobacini e relative criticità

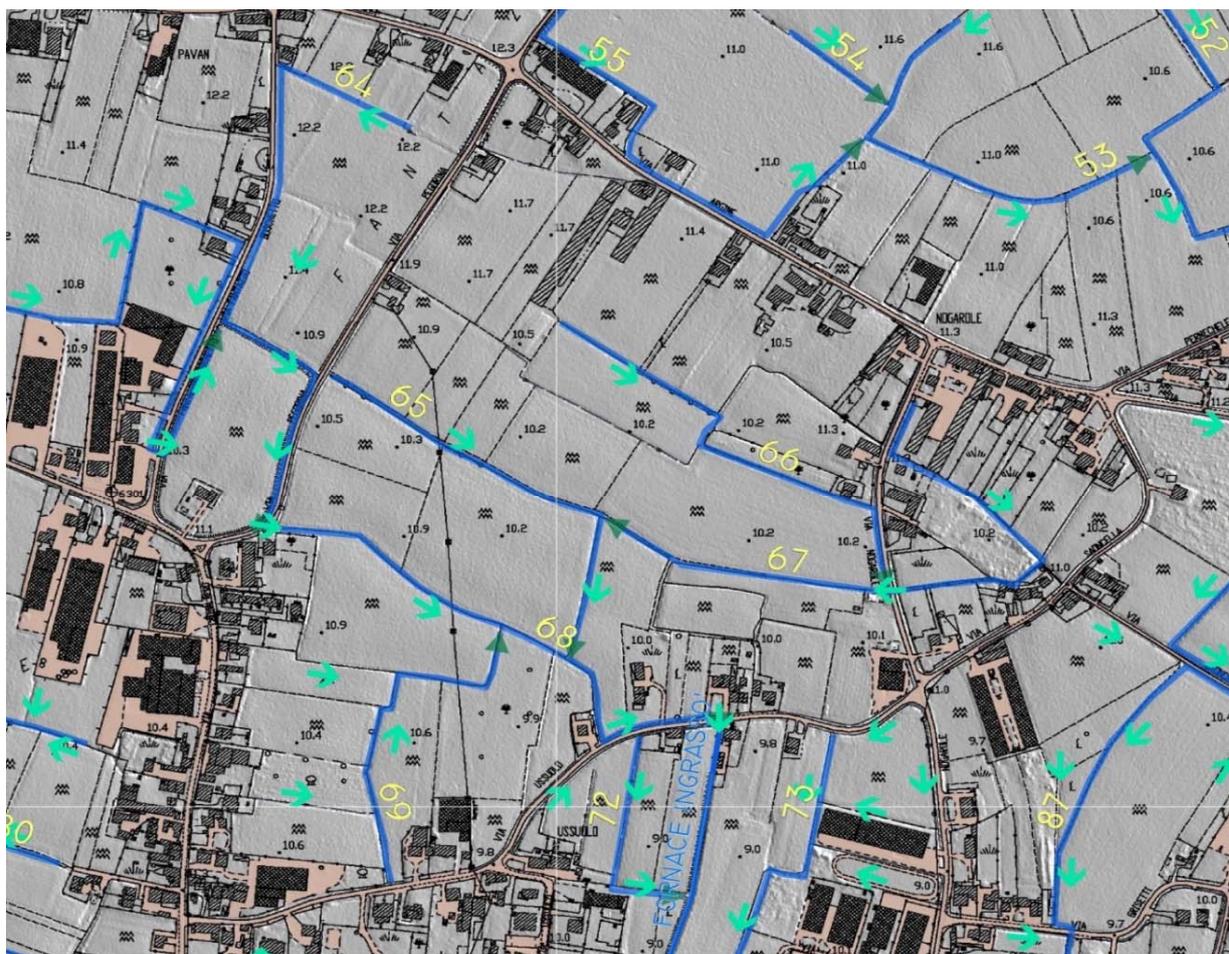
Inquadramento territoriale

Sottobacino	Sottobacino compreso tra via Argine - via Saoncella - via Ussuolo - via Caodalbero - via Pegorina
Scolo di riferimento	Fornace Ingrassò
Data di rilievo	3 ottobre 2016
Rilevatori	Dott. Gastaldo Andrea Dott. Galante Gianmarco
Riferimenti	Tavola 7 - Zona I Tavola 8 - Zona C

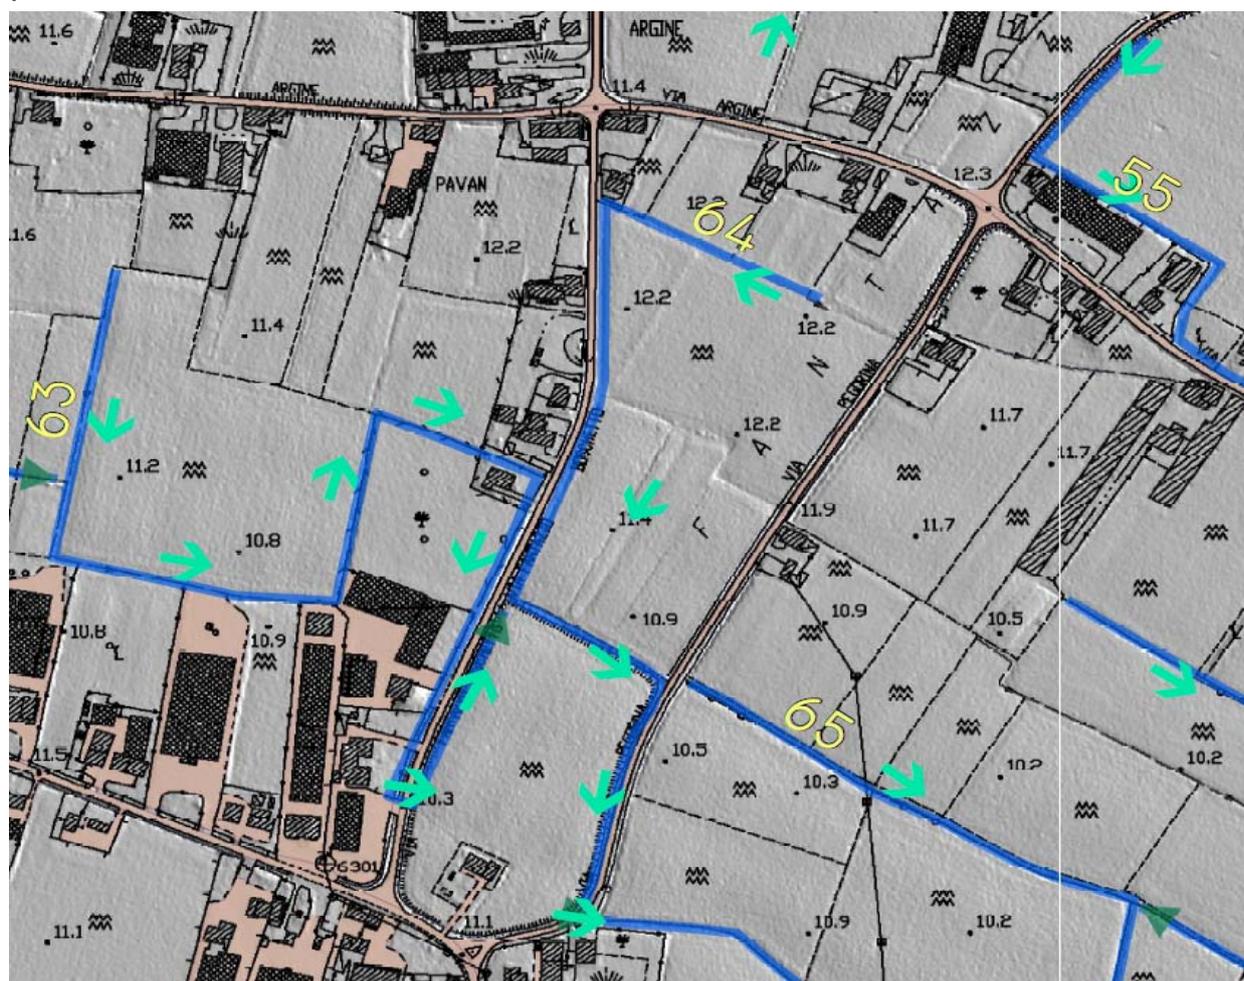
Inquadramento territoriale

Sottobacino	Microbacino compreso tra via Fantazzo - via Argine - via Pegorina 1° tratto
Scolo di riferimento	Fornace Ingrassò
Data di rilievo	5 ottobre 2016
Rilevatori	Dott. Gastaldo Andrea Dott. Galante Gianmarco
Riferimenti	Tavola 7 - Zona I Tavola 8 - Zona C

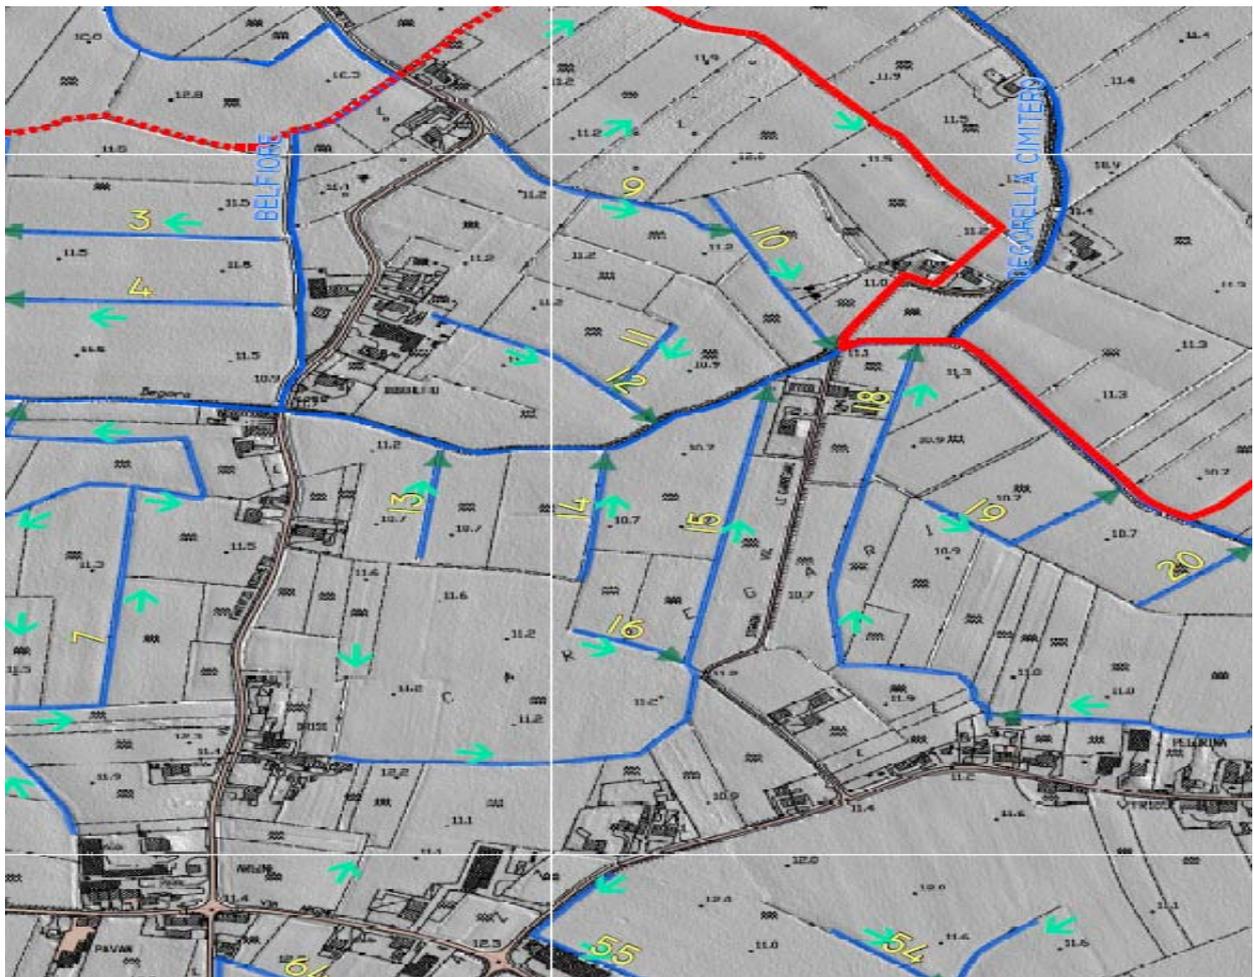
Inquadramento territoriale

Sottobacino	Sottobacino compreso tra il confine Nord, via Borschetto, via Argine, via Pegorina (laterale nord)
Scolo di riferimento	Montagnana
Data di rilievo	5 ottobre 2016
Rilevatori	Dott. Gastaldo Andrea Dott. Galante Gianmarco
Riferimenti	Tavola 7 - Zona I Tavola 8 - Zona A

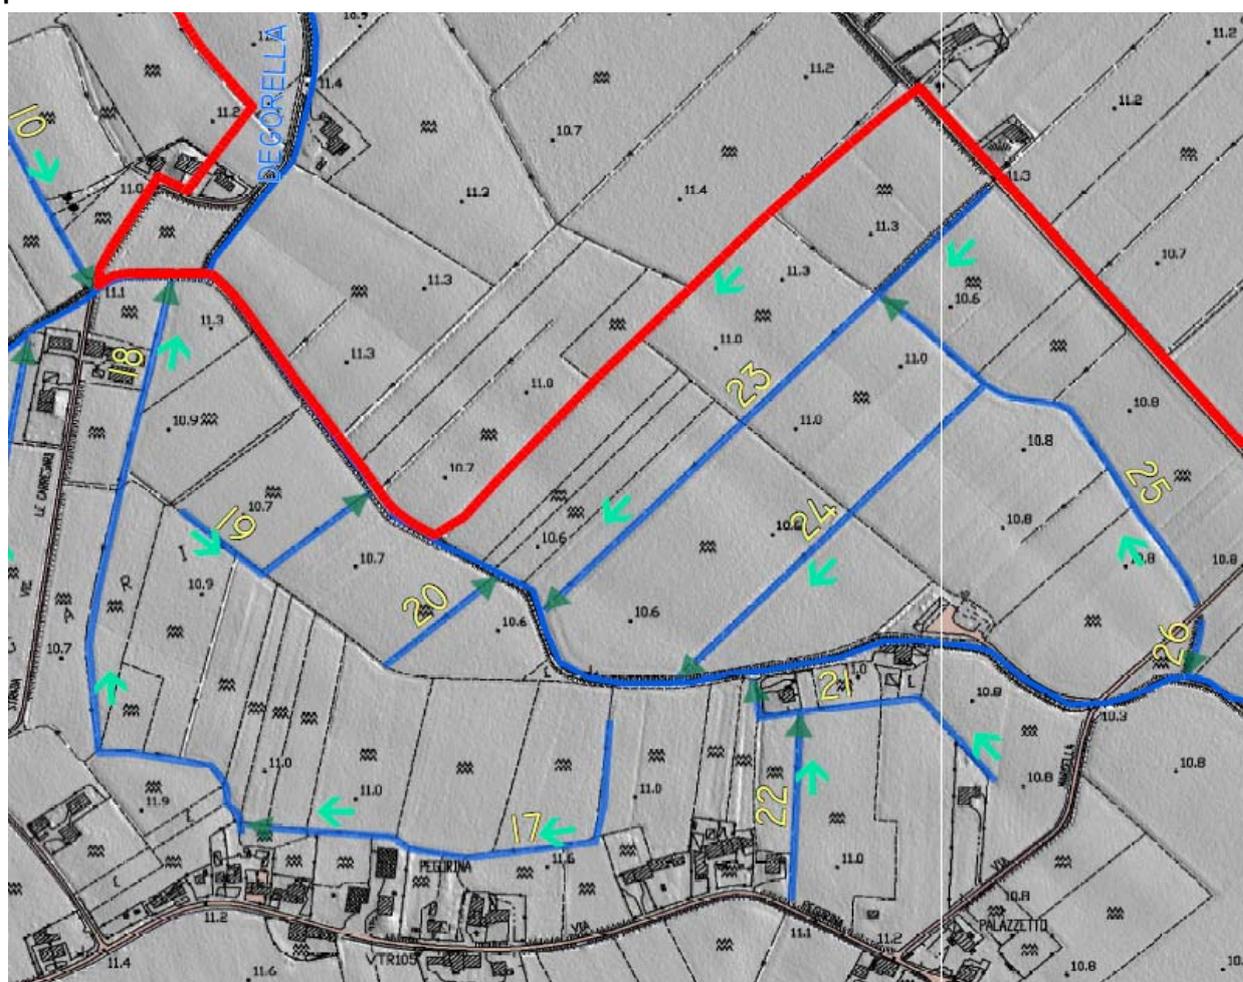
Inquadramento territoriale

Sottobacino	Microbacino compreso tra il confine nord, via Marcella, via Pegorina e la laterale nord di via Pegorina
Scolo di riferimento	Montagnana
Data di rilievo	6 ottobre 2016
Rilevatori	Dott. Gastaldo Andrea Dott. Galante Gianmarco
Riferimenti	Tavola 7 - Zona I Tavola 8 - Zona A e B

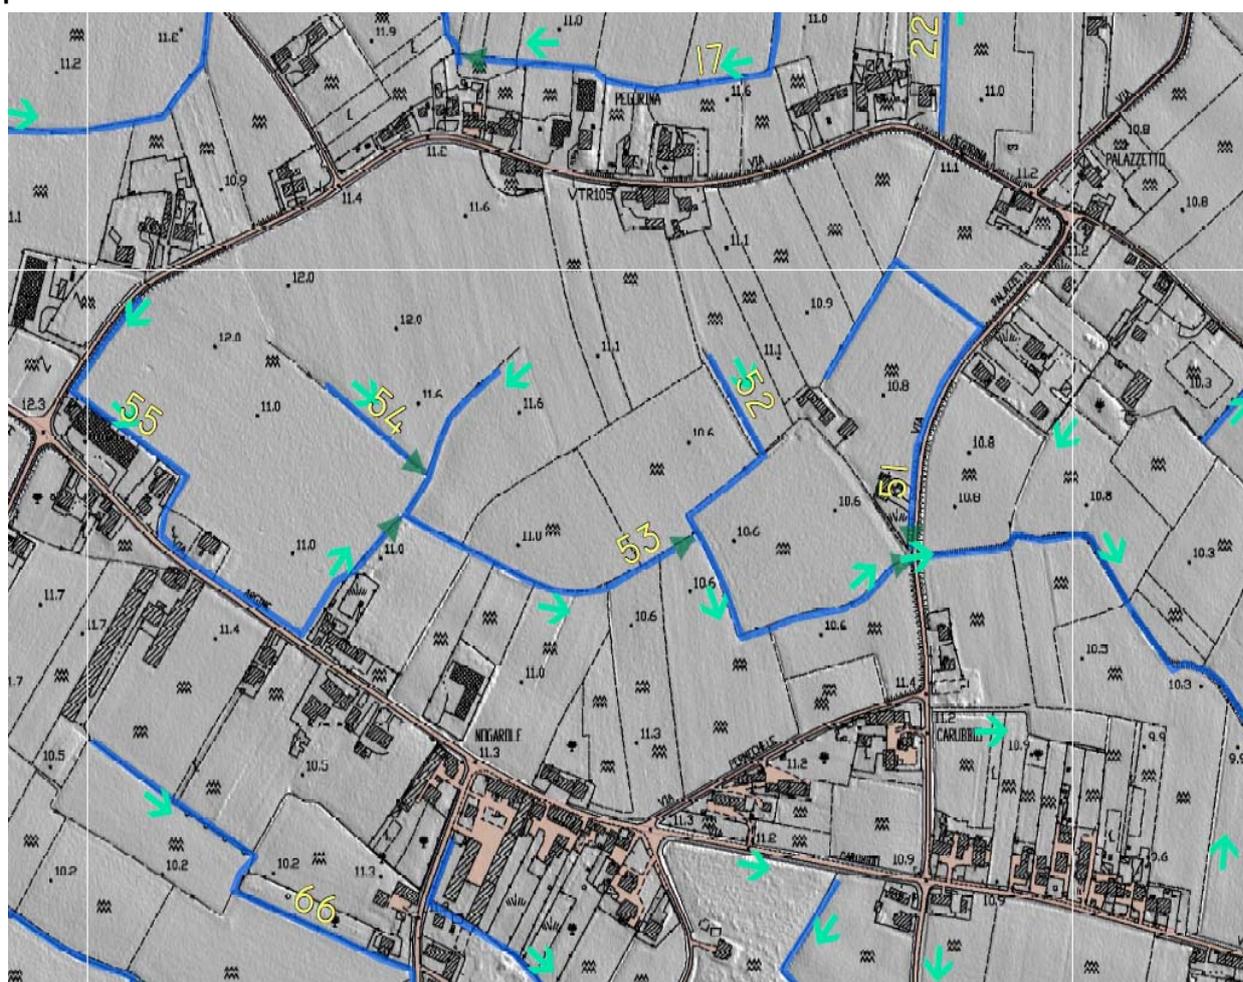
Inquadramento territoriale

Sottobacino	Microbacino compreso tra via Pegorina, via Palazzetto, via Pernechele e via Argine
Scolo di riferimento	Montagnana
Data di rilievo	6 ottobre 2016
Rilevatori	Dott. Gastaldo Andrea Dott. Galante Gianmarco
Riferimenti	Tavola 7 - Zona I Tavola 8 - Zona A, B e D

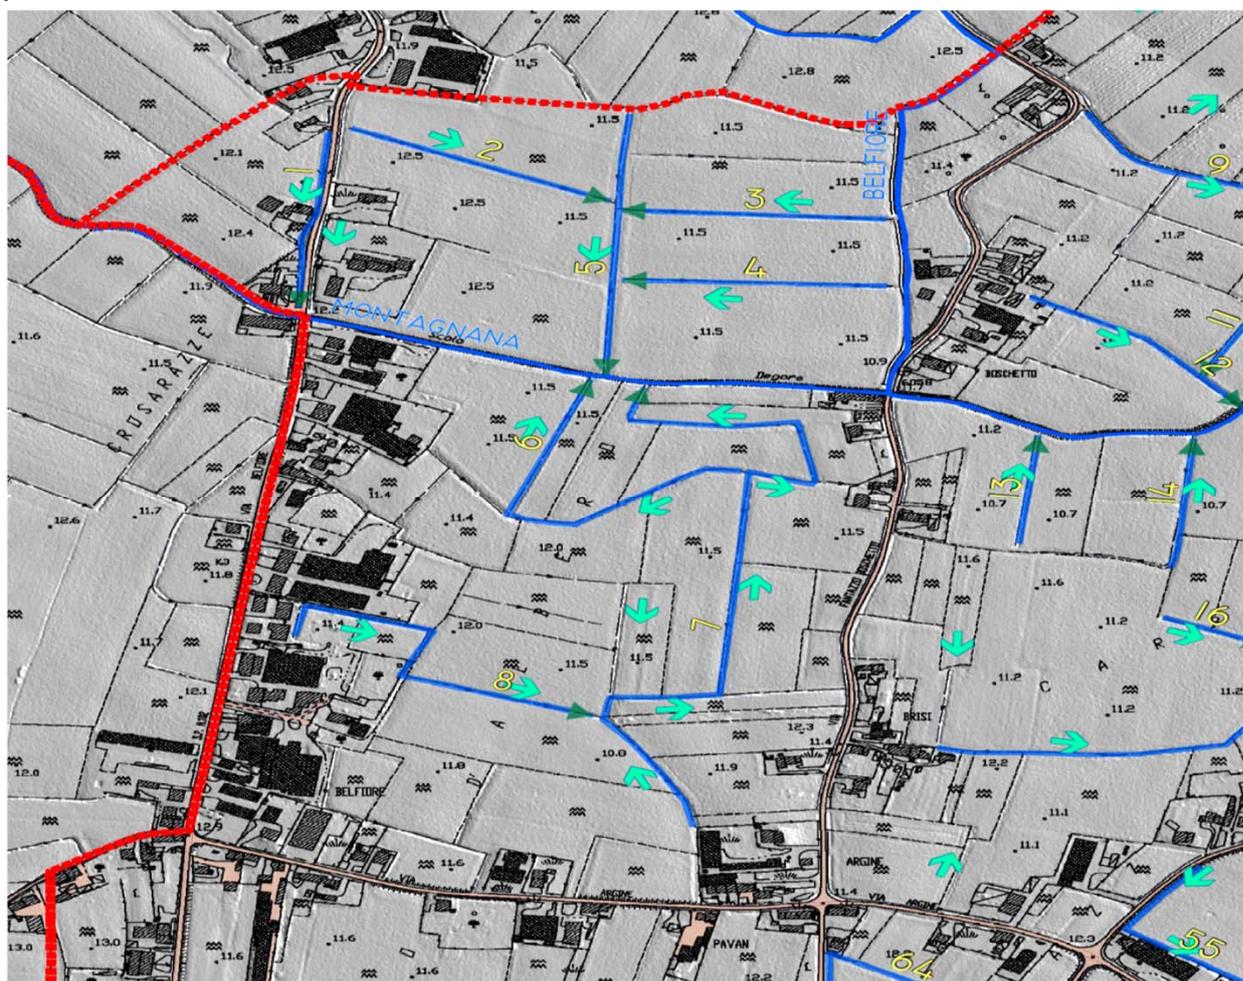
Inquadramento territoriale

Sottobacino	Microbacino compreso tra il confine Nord e via Belfiore, via Argine e via Boschetto (confine Ovest)
Scolo di riferimento	Montagnana
Data di rilievo	11 ottobre 2016
Rilevatori	Dott. Gastaldo Andrea Dott. Galante Gianmarco
Riferimenti	Tavola 7 - Zona I Tavola 8 - Zona A

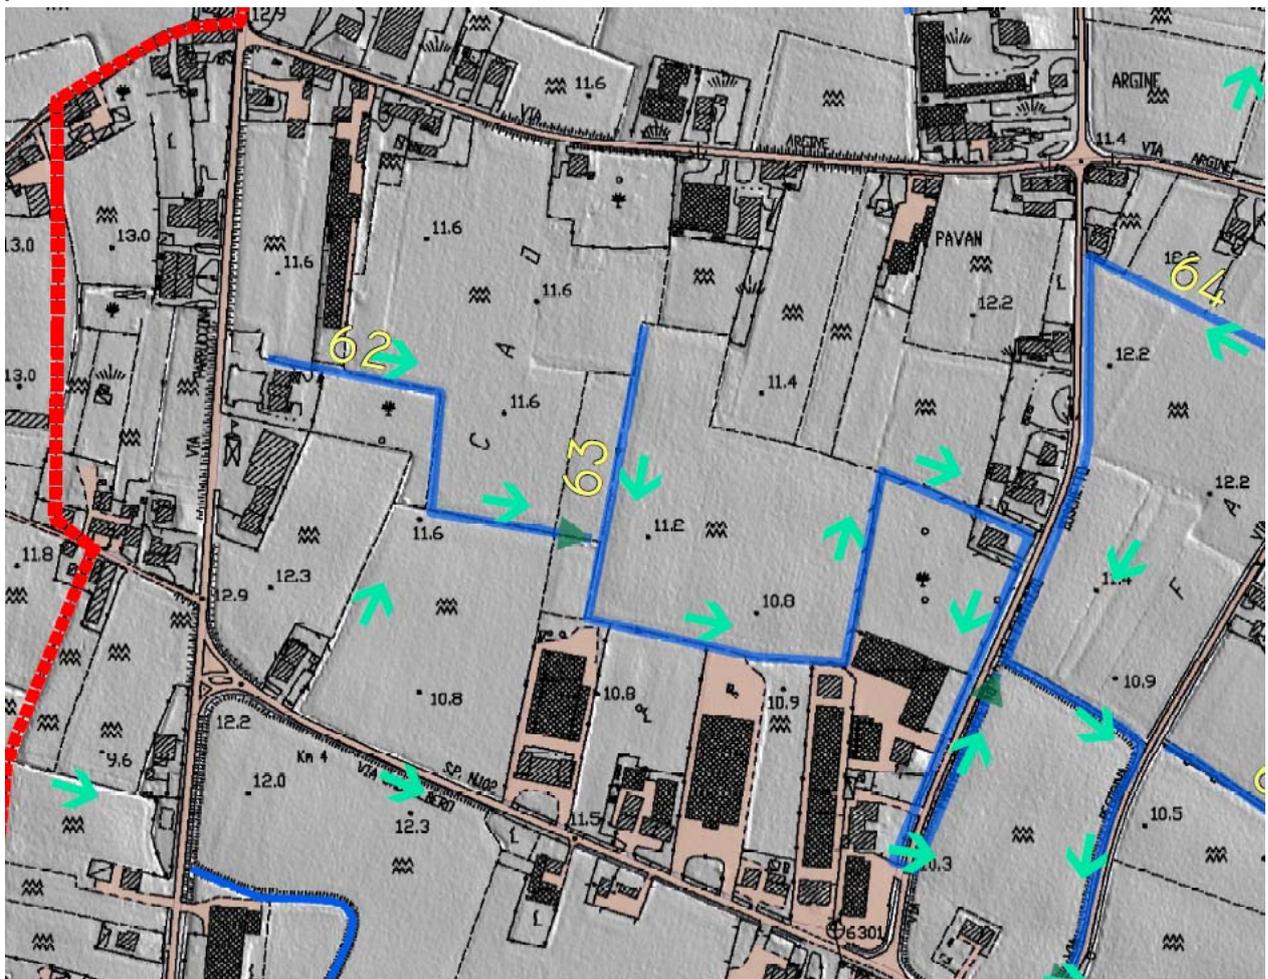
Inquadramento territoriale

Sottobacino	Microbacino compreso tra via Argine, via Fantazzo, via Coadalbero e il confine Ovest
Scolo di riferimento	Fornace Ingrassò
Data di rilievo	11 ottobre 2016
Rilevatori	Dott. Gastaldo Andrea Dott. Galante Gianmarco
Riferimenti	Tavola 7 - Zona I Tavola 8 - Zona C

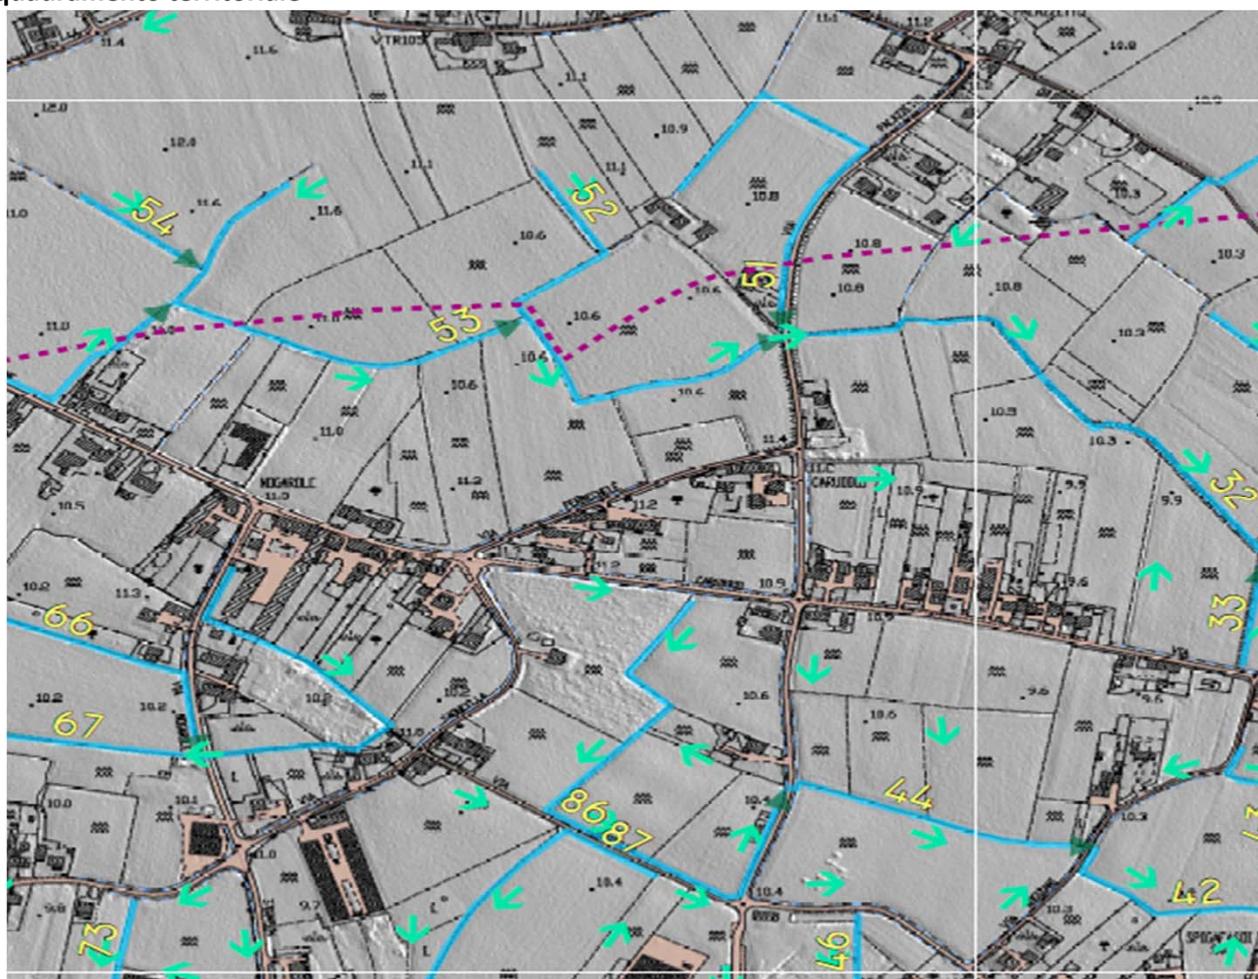
Inquadramento territoriale

Sottobacino	Sottobacino compreso tra via Carubbio, via Grisetti, via Circonvallazione, scolo Fornace, via Nogarole, via Saoncella
Scolo di riferimento	Fornace Ingrassò
Data di rilievo	18 novembre 2016
Rilevatori	Dott. Gastaldo Andrea Dott. Galante Gianmarco
Riferimenti	Tavola 7 - Zona I Tavola 8 - Zona D

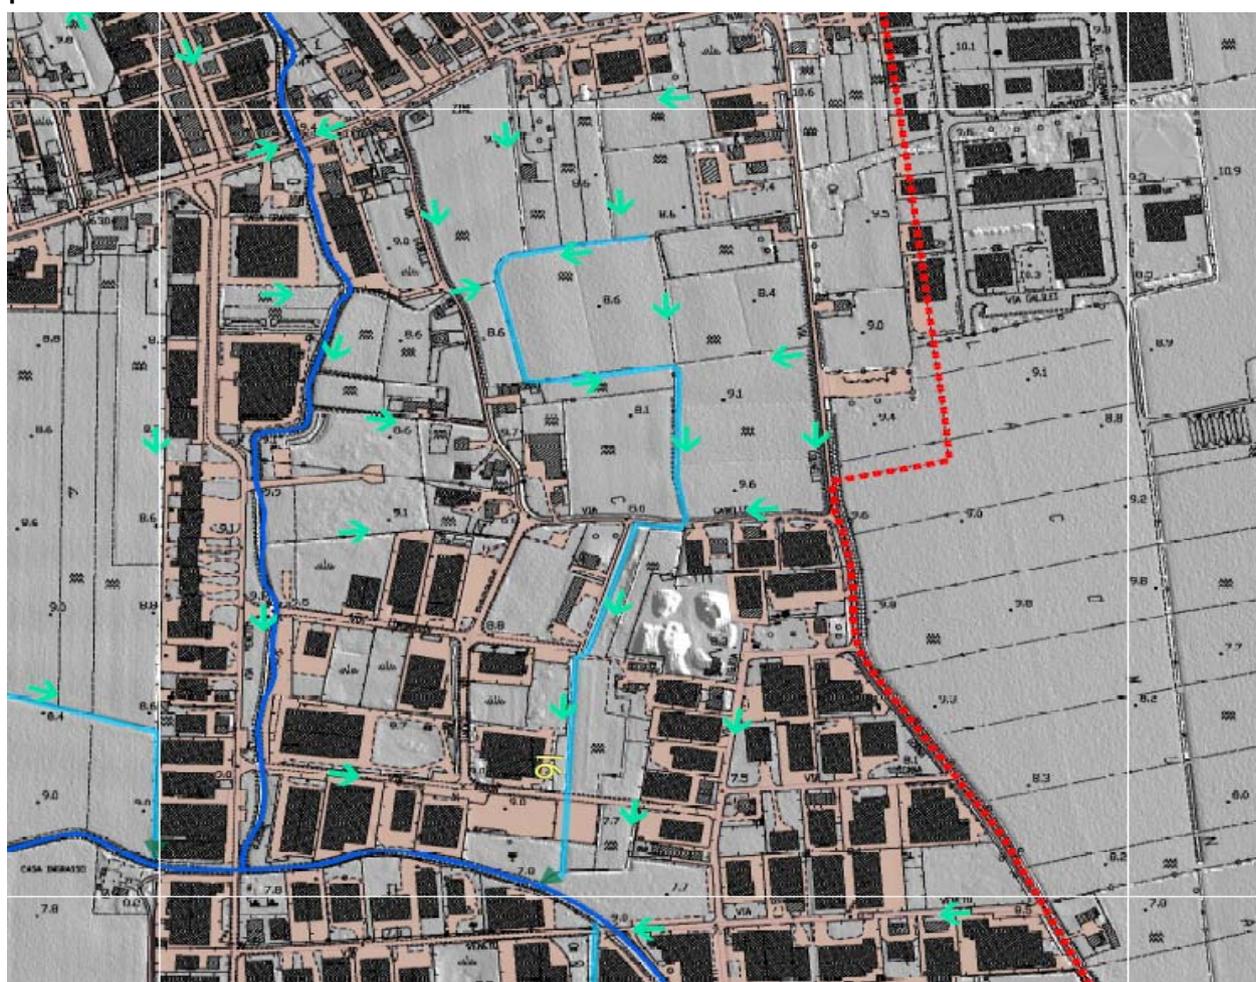
Inquadramento territoriale

Sottobacino	Zona industriale di via Veneto (ACQUE ALTE) a nord del Montagnana - compresa tra via Nuova, via Colmelli Gorna e via Veneto
Scolo di riferimento	Montagnana
Data di rilievo	26 ottobre 2016
Rilevatori	Dott. Gastaldo Andrea Dott. Galante Gianmarco
Riferimenti	Tavola 7 - Zona II Tavola 8 - Zona E

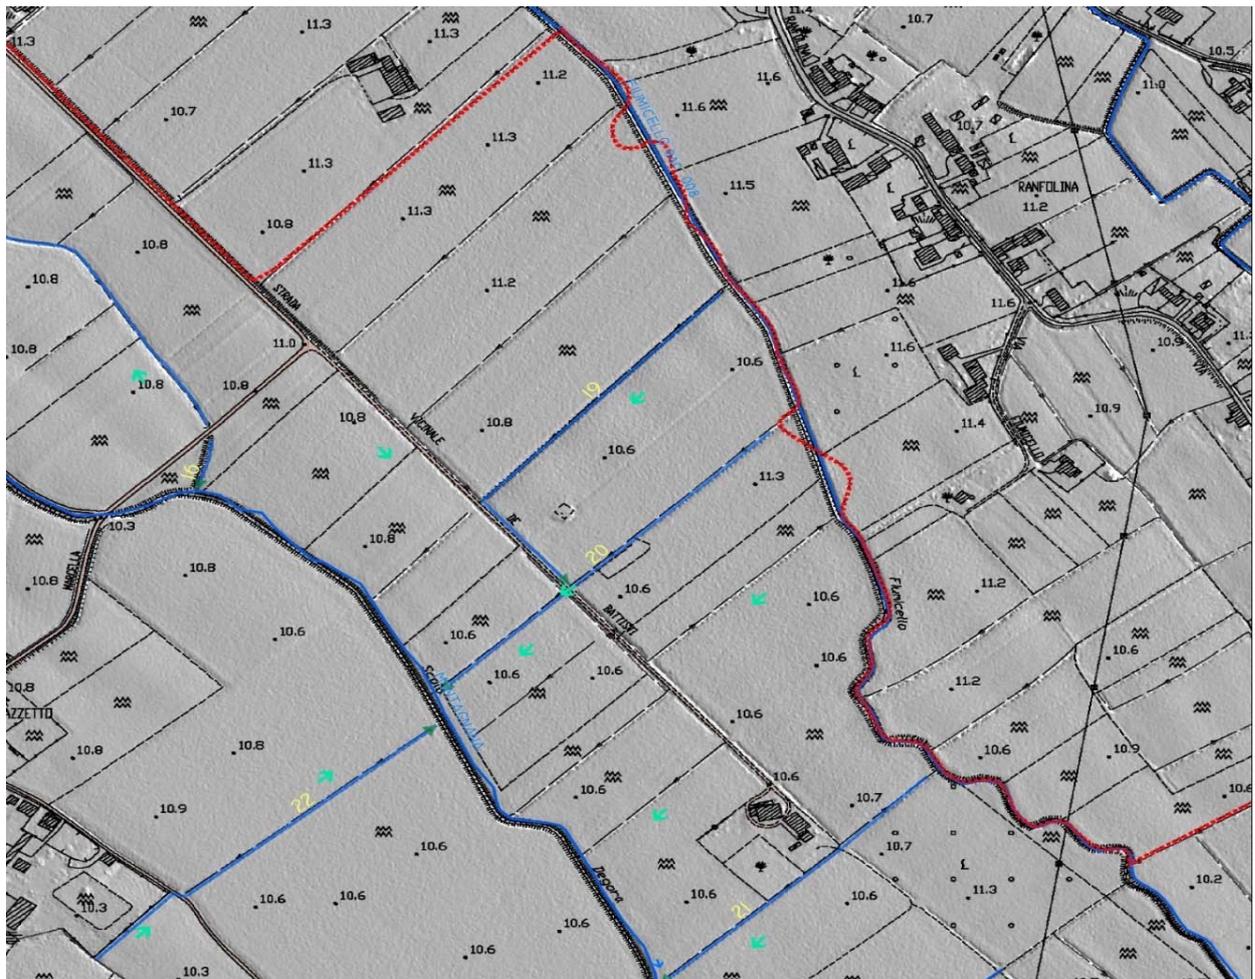
Inquadramento territoriale

Sottobacino	Microbacino compreso tra i due scoli Montagnana e Fiumicello e l'ultimo fabbricato a sud della vicinale De Battisti
Scolo di riferimento	Montagnana
Data di rilievo	6 ottobre 2016
Rilevatori	Dott. Gastaldo Andrea Dott. Galante Gianmarco
Riferimenti	Tavola 7 - Zona II Tavola 8 - Zona B

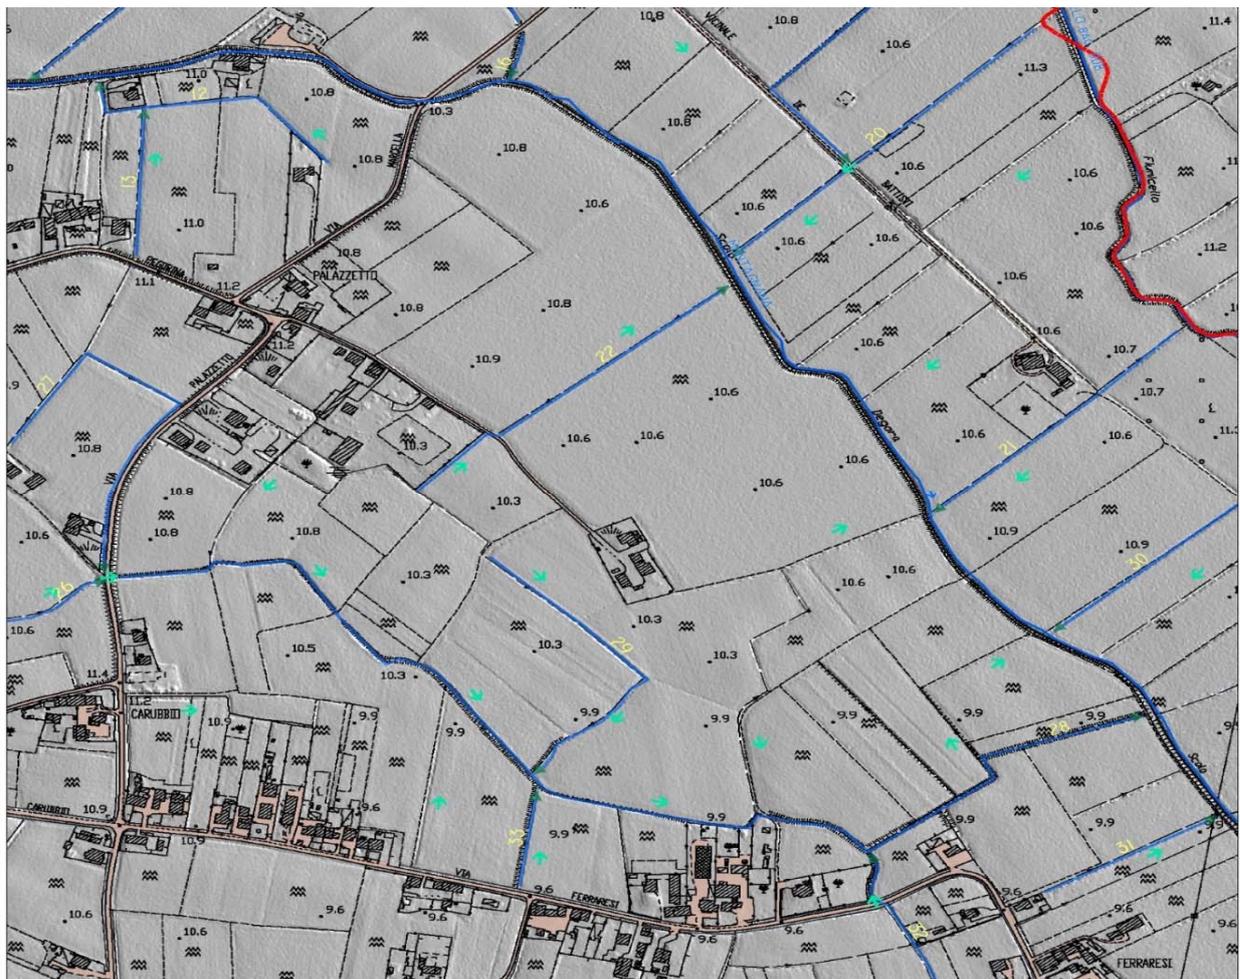
Inquadramento territoriale

Sottobacino	Microbacino compreso tra le vie Palazzetto, Ferraresi e lo scolo Montagnana
Scolo di riferimento	Montagnana
Data di rilievo	7 ottobre 2016
Rilevatori	Dott. Gastaldo Andrea Dott. Galante Gianmarco
Riferimenti	Tavola 7 - Zona II Tavola 8 - Zona B

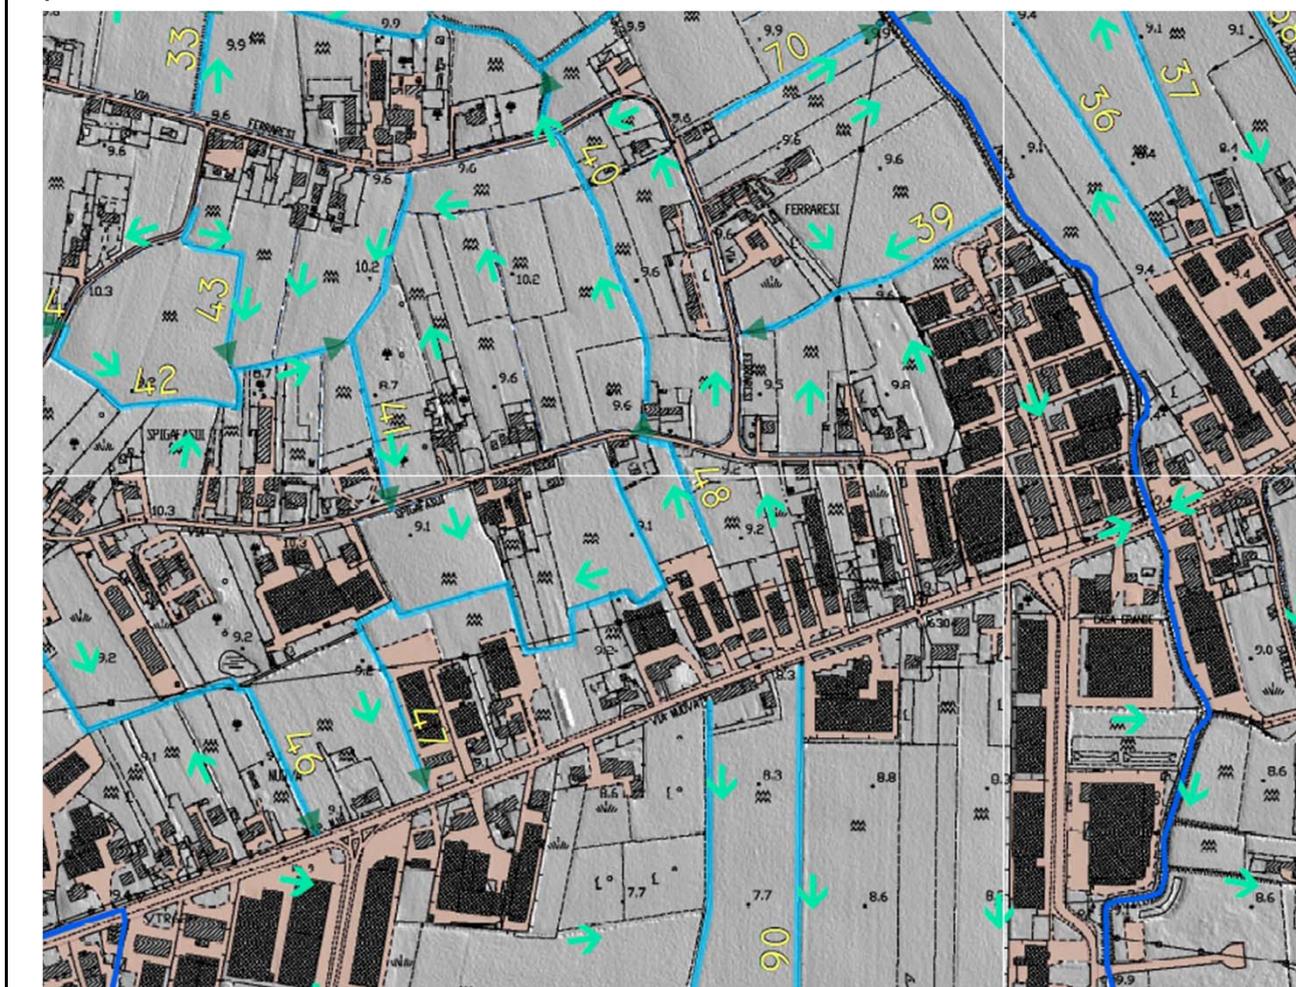
Inquadramento territoriale

Sottobacino	Microbacino compreso tra via Ferraresi, via Spigafasoi, via Nuova, via Grisetti e circonvallazione
Scolo di riferimento	Montagnana, Fornace Ingrassò
Data di rilievo	21 ottobre 2016
Rilevatori	Dott. Gastaldo Andrea Dott. Galante Gianmarco
Riferimenti	Tavola 7 - Zona II Tavola 8 - Zona D

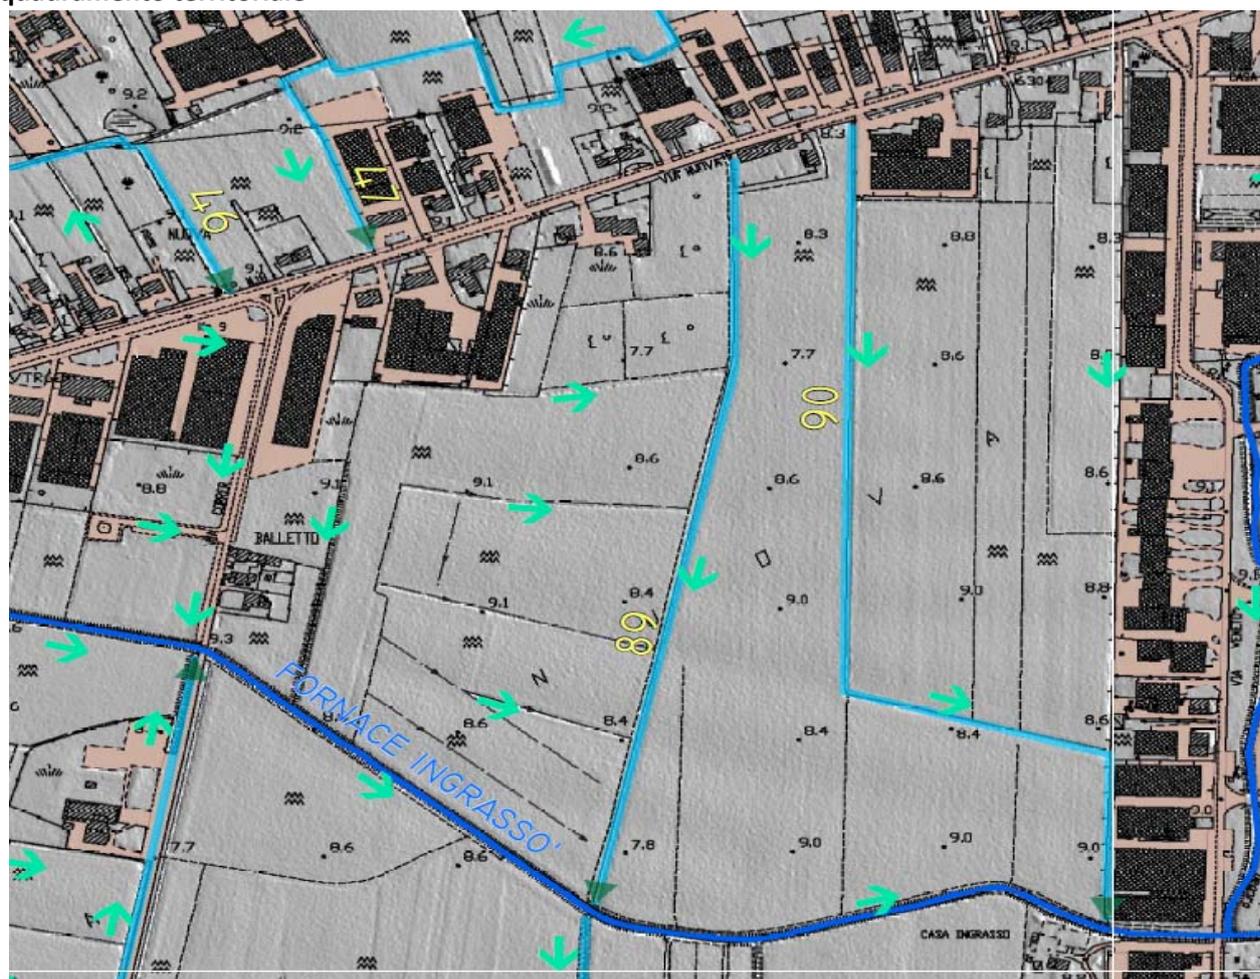
Inquadramento territoriale

Sottobacino	Sottobacino compreso tra via Nuova, l'affossatura ad ovest di via Veneto, lo scolo Fornace Ingrassò e via Correr
Scolo di riferimento	Fornace Ingrassò
Data di rilievo	23 novembre 2016
Rilevatori	Dott. Gastaldo Andrea Dott. Galante Gianmarco
Riferimenti	Tavola 7 - Zona II Tavola 8 - Zona E

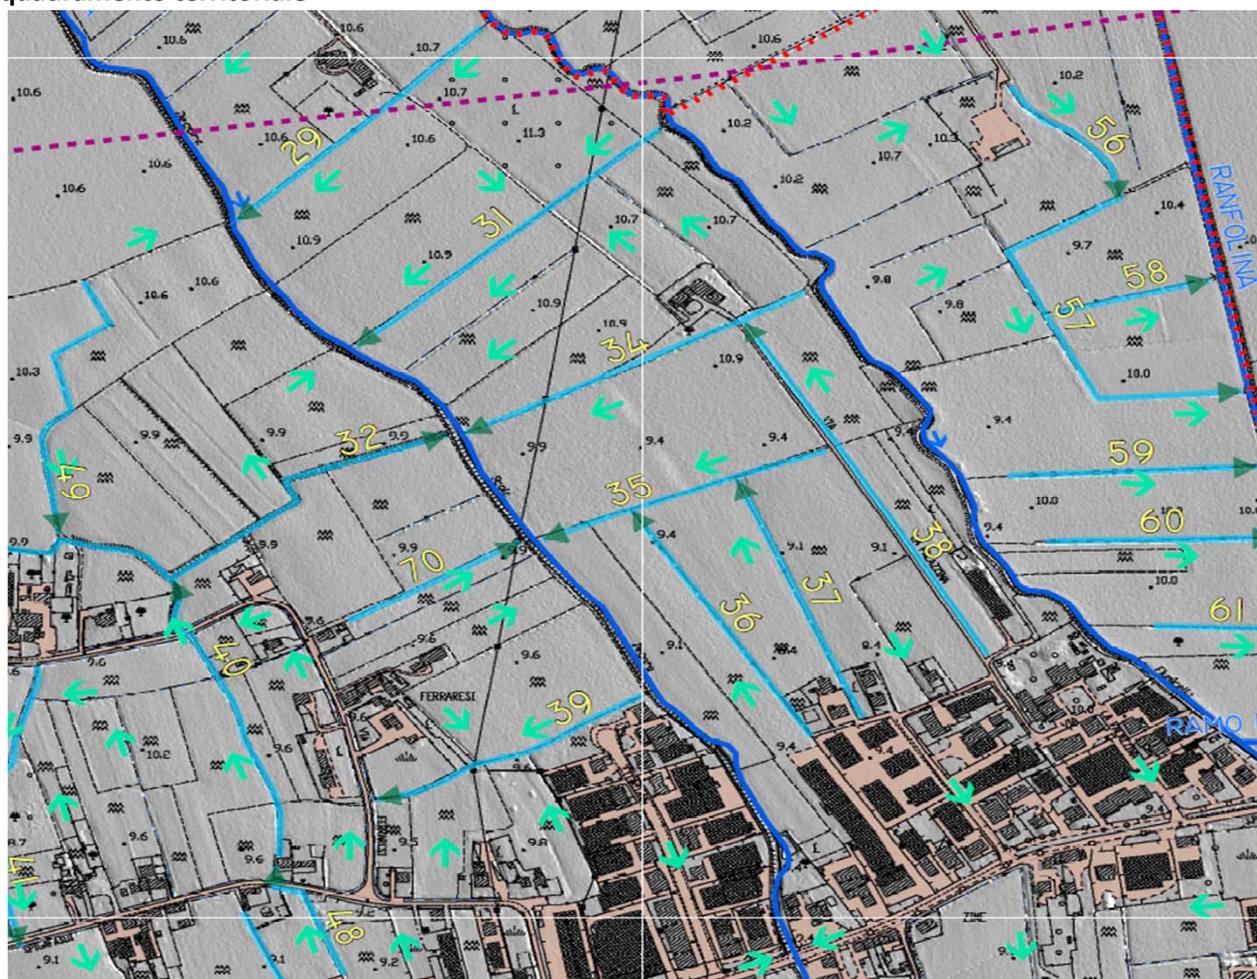
Inquadramento territoriale

Sottobacino	Microbacino compreso tra via Nuova, via Martinelle, scolo Montagnana, vicinale De Battisti e scolo Fiumicello
Scolo di riferimento	Montagnana, Ranfolina
Data di rilievo	27 ottobre 2016
Rilevatori	Dott. Gastaldo Andrea Dott. Galante Gianmarco
Riferimenti	Tavola 7 - Zona II Tavola 8 - Zona B e E

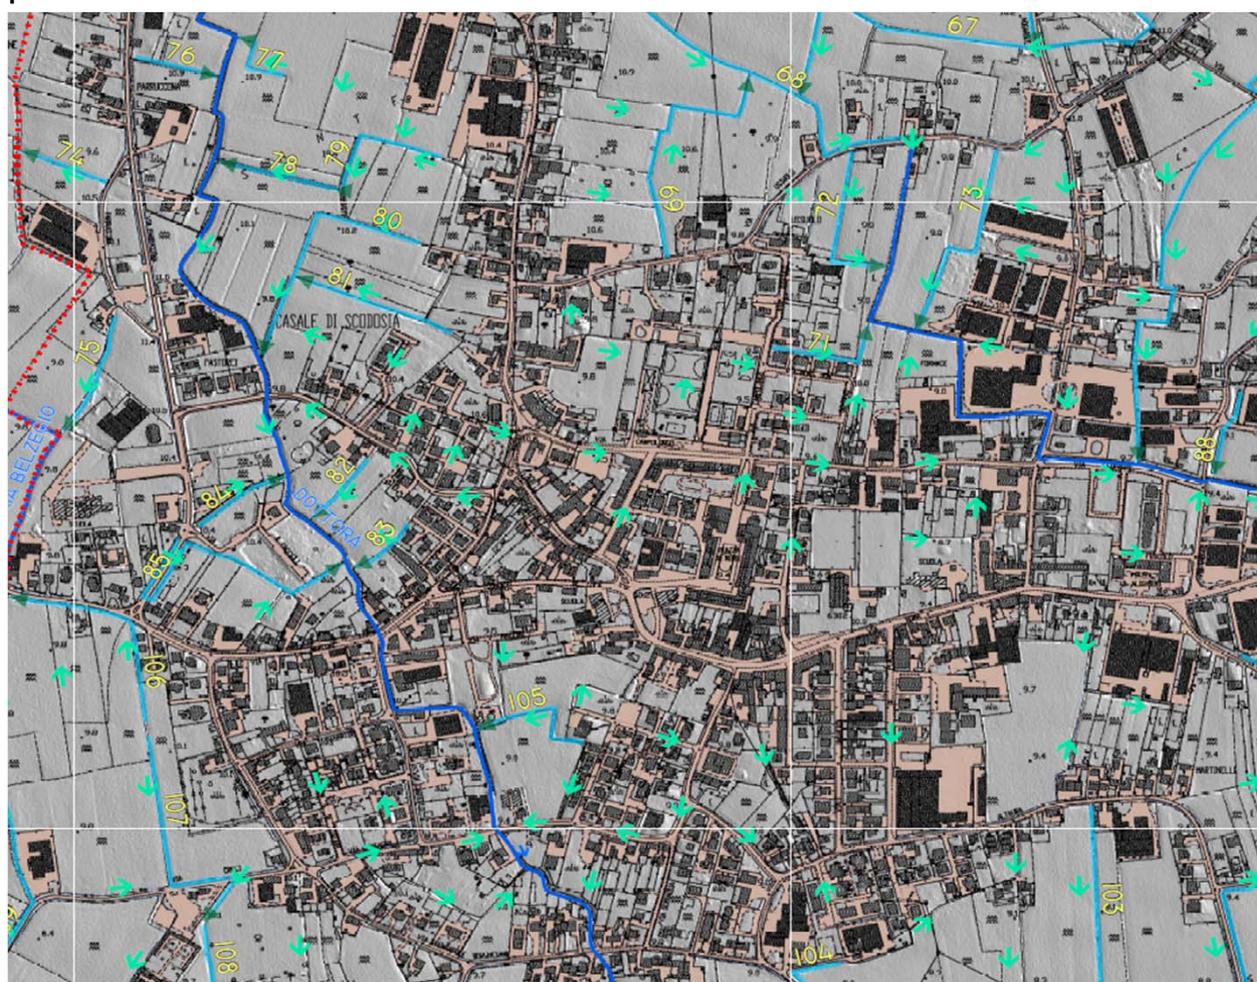
Inquadramento territoriale

Riferimenti Tavola 7 - Zona III
Tavola 8 - Zona C e F

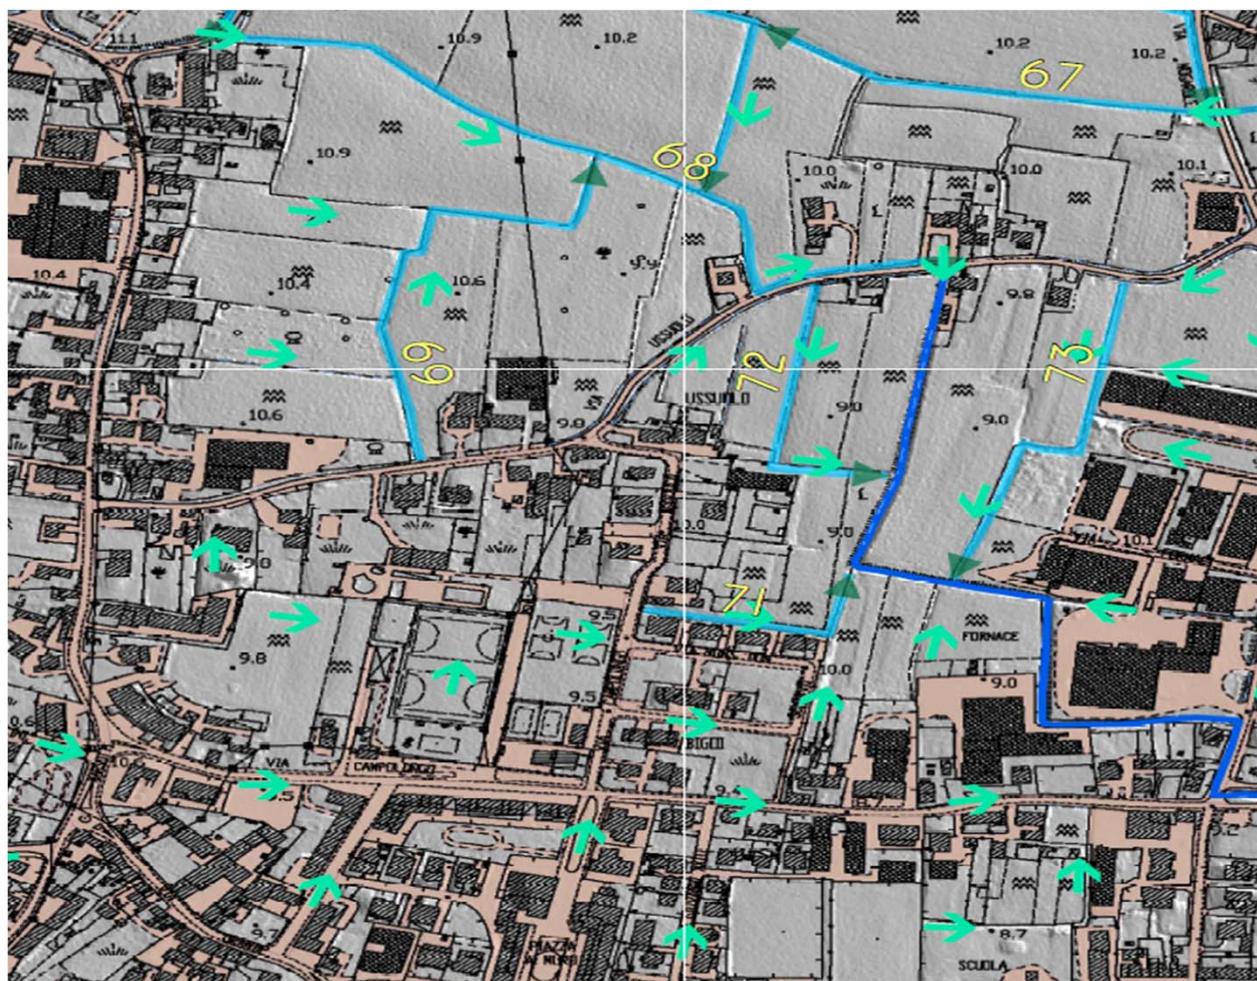
Inquadramento territoriale

Sottobacino	Microbacino compreso tra via Ussuolo, via Nogarole, via Campolongo, via Caodalbero
Scolo di riferimento	Fornace Ingrassò
Data di rilievo	18 ottobre 2016
Rilevatori	Dott. Gastaldo Andrea Dott. Galante Gianmarco
Riferimenti	Tavola 7 - Zona III Tavola 8 - Zona C e D

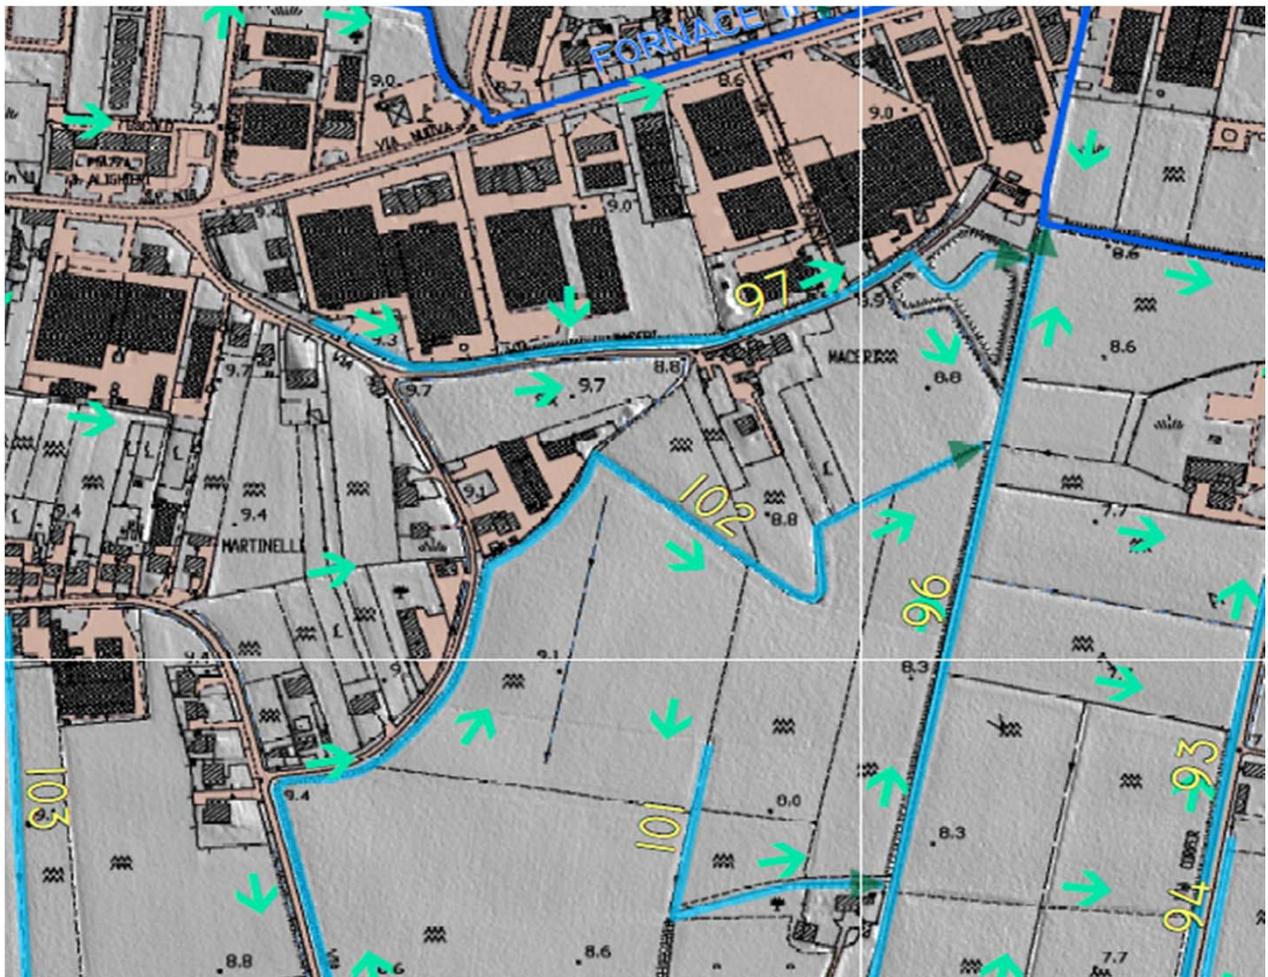
Inquadramento territoriale

Sottobacino	Sottobacino compreso tra via Pria, via Nuova, via Correr e via Altaura
Scolo di riferimento	Fornace Ingrassò
Data di rilievo	28 ottobre 2016
Rilevatori	Dott. Gastaldo Andrea Dott. Galante Gianmarco
Riferimenti	Tavola 7 - Zona III Tavola 8 - Zona D e G
