Allegato 11 - schede descrittive sottobacini - rilievo 2016

PIANO COMUNALE DELLE ACQUE

Comune di Casale di Scodosia

Allegato 11 - Descrizione dei sottobacini e relative criticità

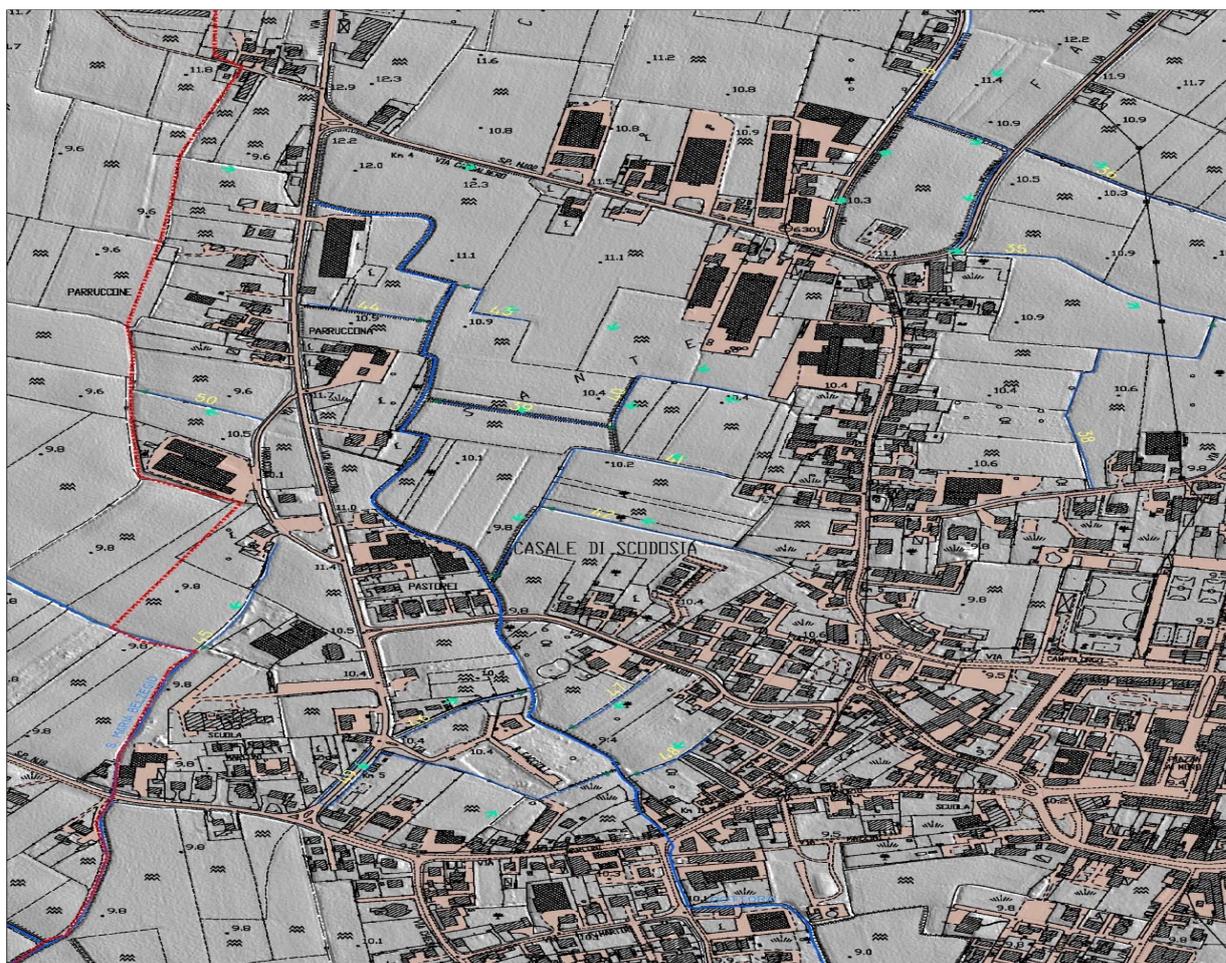
Inquadramento territoriale

Sottobacino	Microbacino compreso tra via Parruccona, via Caodalbero, via Marsotti e via Marconi
Scolo di riferimento	Dottora
Data di rilievo	29 settembre 2016
Rilevatori	Dott. Gastaldo Andrea Dott. Galante Gianmarco
Riferimenti	Tavola 7 - Zona III Tavola 8 - Zona C

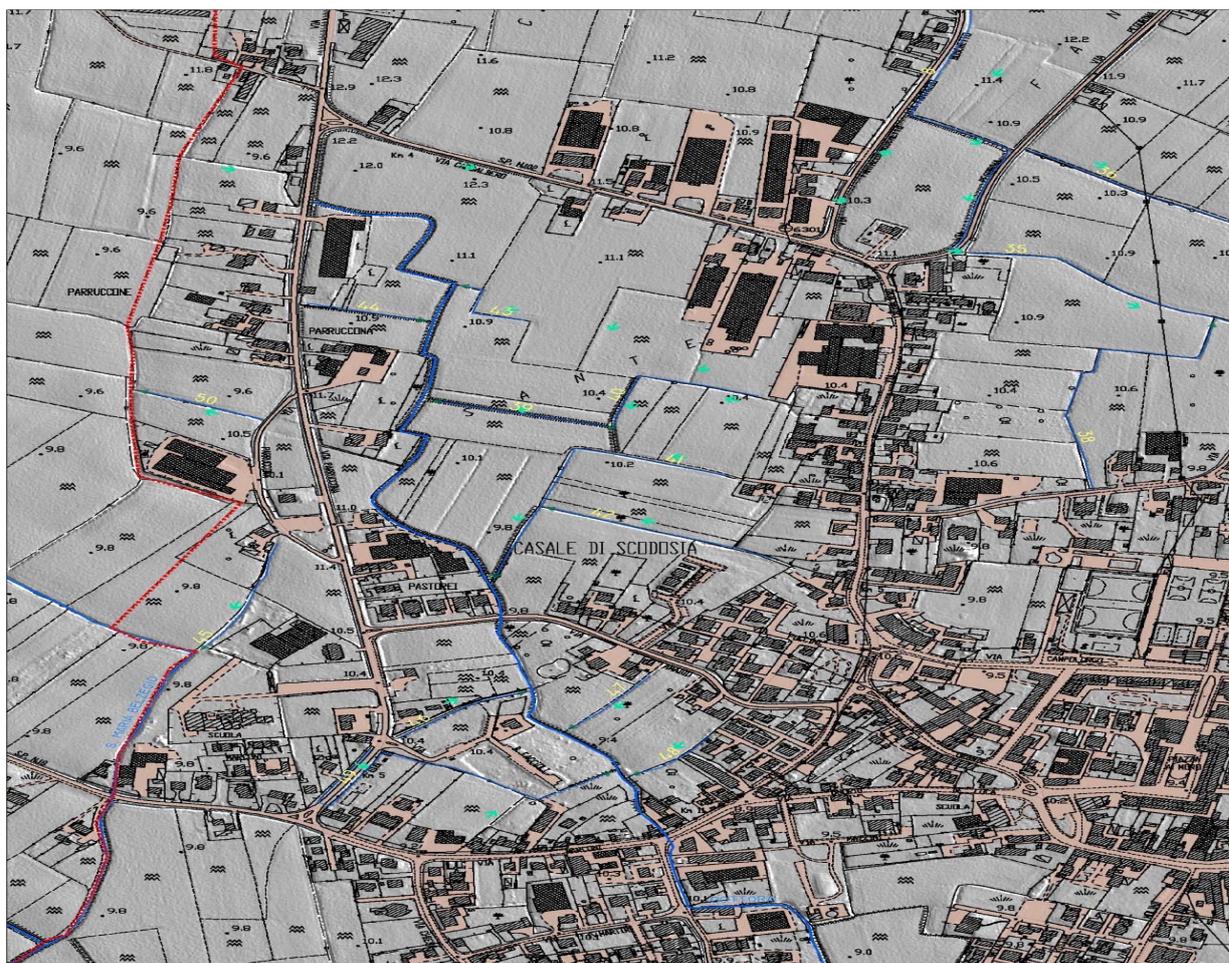
Inquadramento territoriale

Sottobacino	Microbacino compreso tra il confine occidentale e via Parruccona, via Caodalbero, via Marsotti e via Marconi
Scolo di riferimento	Dottora
Data di rilievo	30 settembre 2016
Rilevatori	Dott. Gastaldo Andrea Dott. Galante Gianmarco
Riferimenti	Tavola 7 - Zona III Tavola 8 - Zona D e G

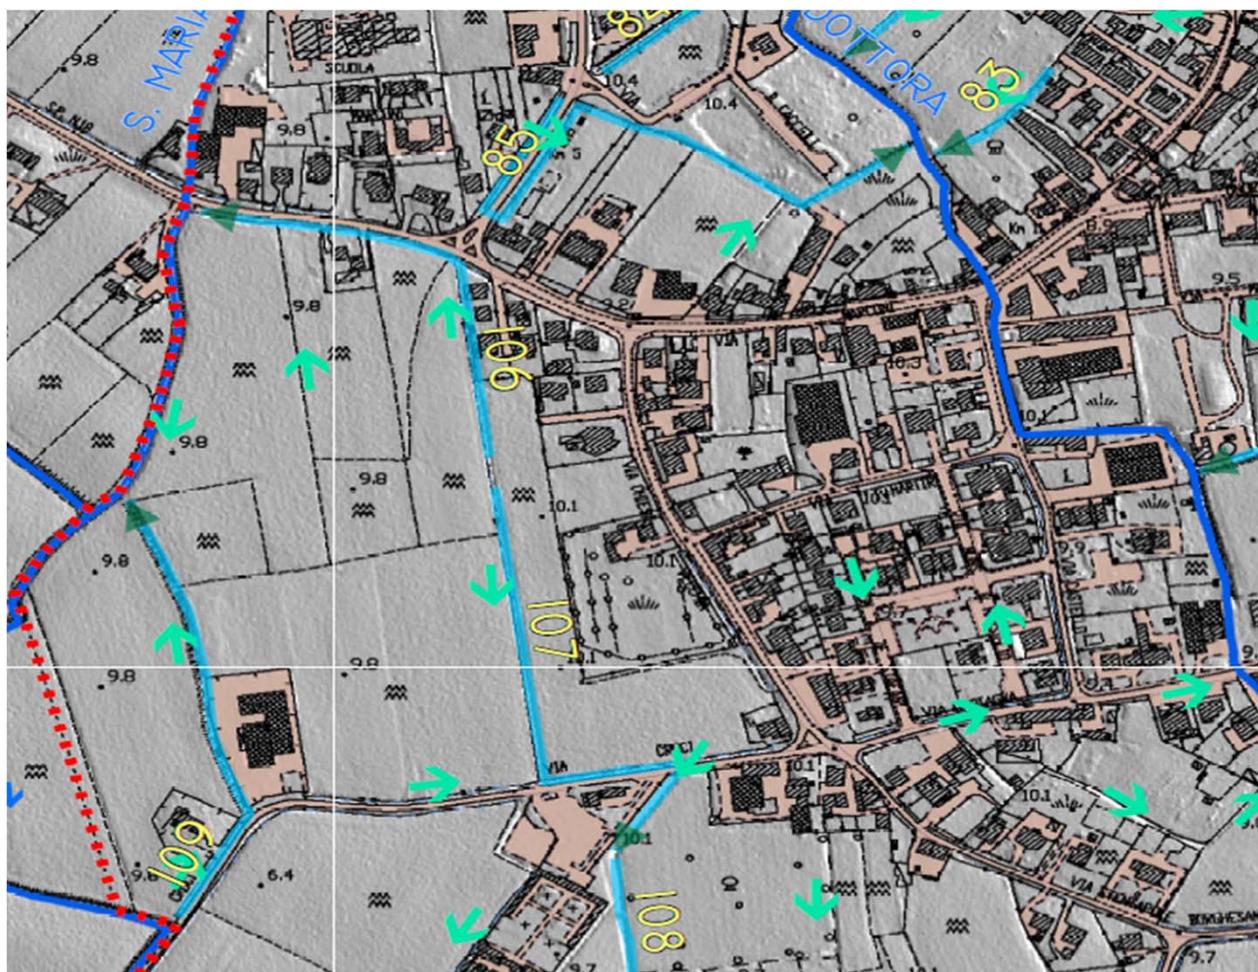
Inquadramento territoriale

Sottobacino	Sottobacino compreso tra via Marconi, via Chiesa Vecchia, via Croci e il confine comunale occidentale
Scolo di riferimento	S. Maria Belzegio, Correr
Data di rilievo	29 novembre 2016
Rilevatori	Dott. Gastaldo Andrea Dott. Galante Gianmarco
Riferimenti	Tavola 7 - Zona III Tavola 8 - Zona C e F

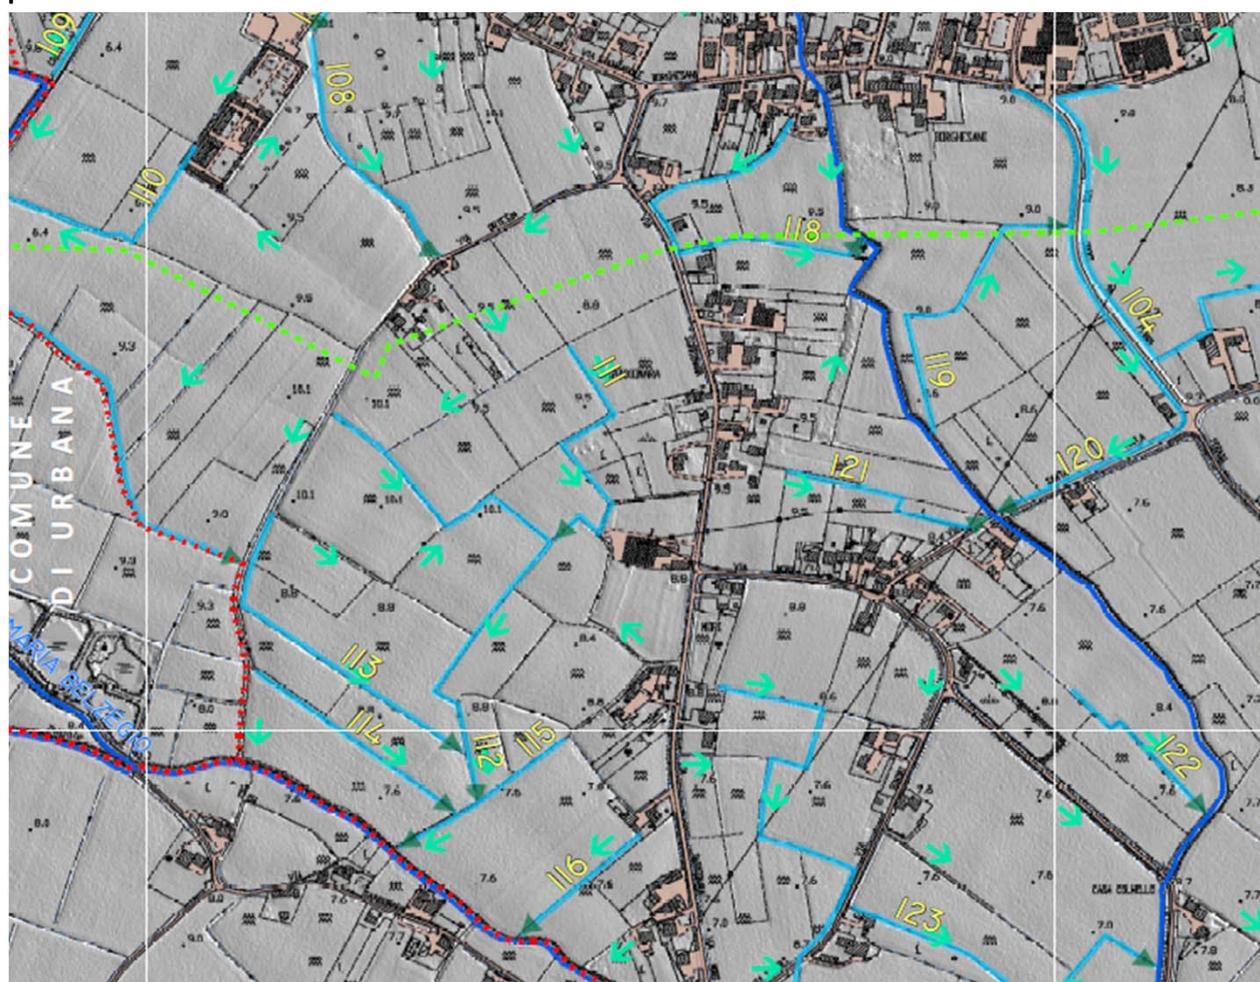
Inquadramento territoriale

Sottobacino	Sottobacino compreso tra via Croci, via Stentarole Borghesani, via Sabbionara, via Ortesin e il confine comunale occidantale
Scolo di riferimento	Correr
Data di rilievo	29 novembre 2016
Rilevatori	Dott. Gastaldo Andrea Dott. Galante Gianmarco
Riferimenti	Tavola 7 - Zona IV Tavola 8 - Zona F

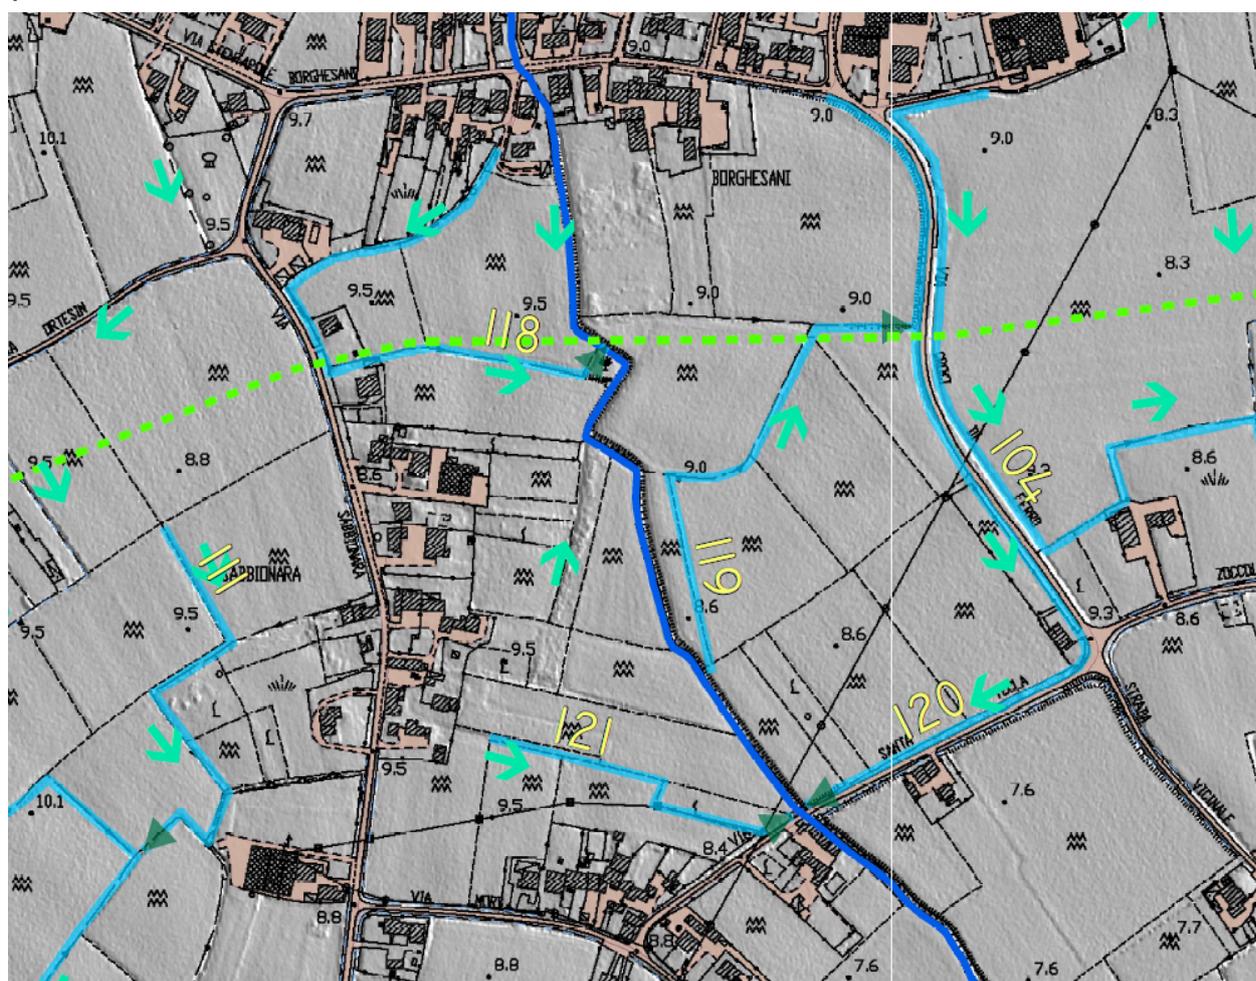
Inquadramento territoriale

Sottobacino	Microbacino compreso tra via Stentarole Borghesani, via Croce di Ferro, via Zoccolo, via Mori e via Sabbionara
Scolo di riferimento	Correr
Data di rilievo	7 dicembre 2016
Rilevatori	Dott. Gastaldo Andrea Dott. Galante Gianmarco
Riferimenti	Tavola 7 - Zona IV Tavola 8 - Zona F

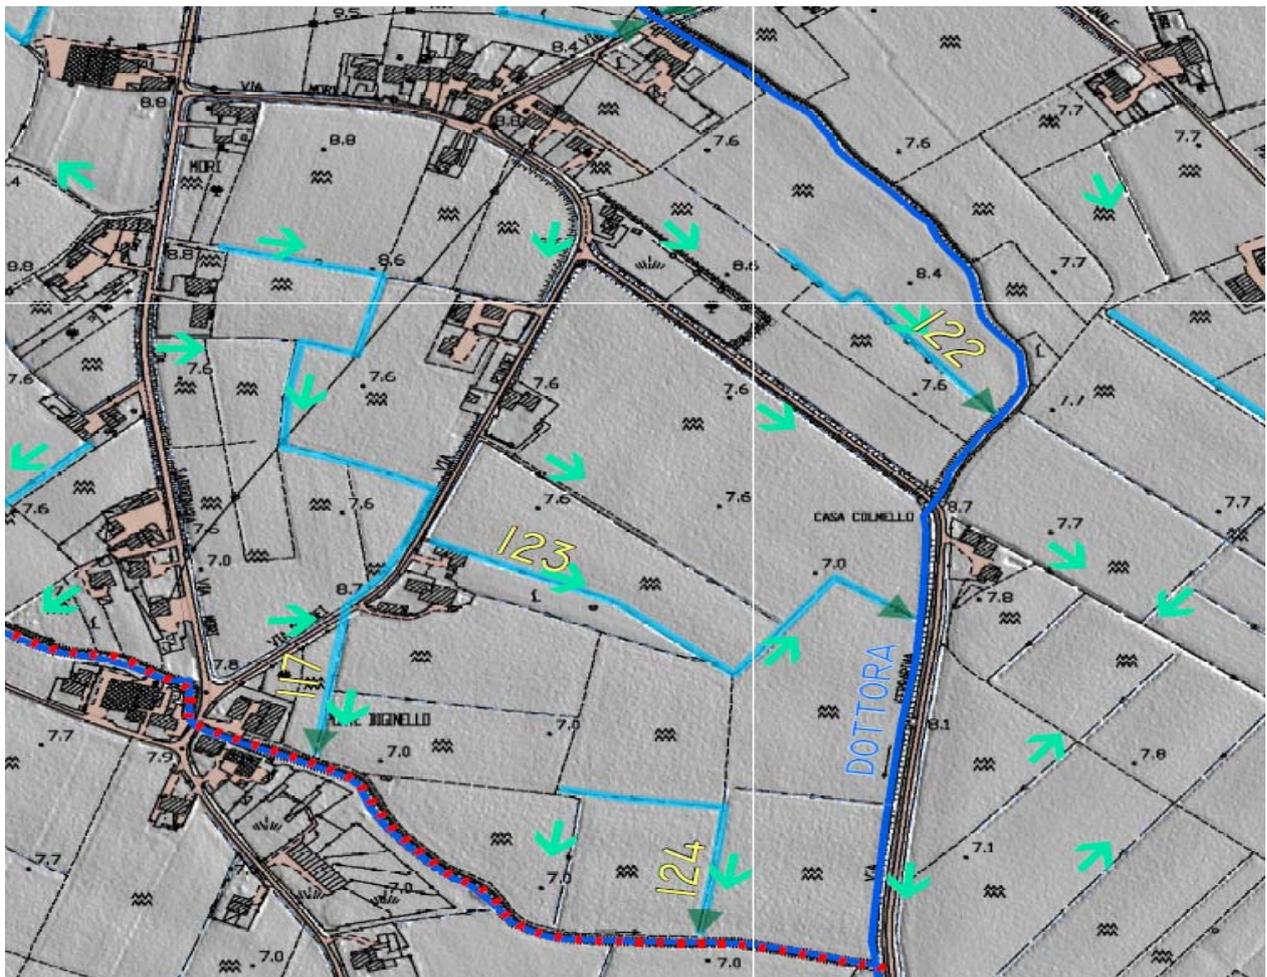
Inquadramento territoriale

Sottobacino	Microbacino compreso tra via Rondei, via Zoccolo e gli scoli Dottora e Correr
Scolo di riferimento	Dottora, Correr
Data di rilievo	7 dicembre 2016
Rilevatori	Dott. Gastaldo Andrea Dott. Galante Gianmarco
Riferimenti	Tavola 7 - Zona IV Tavola 8 - Zona F

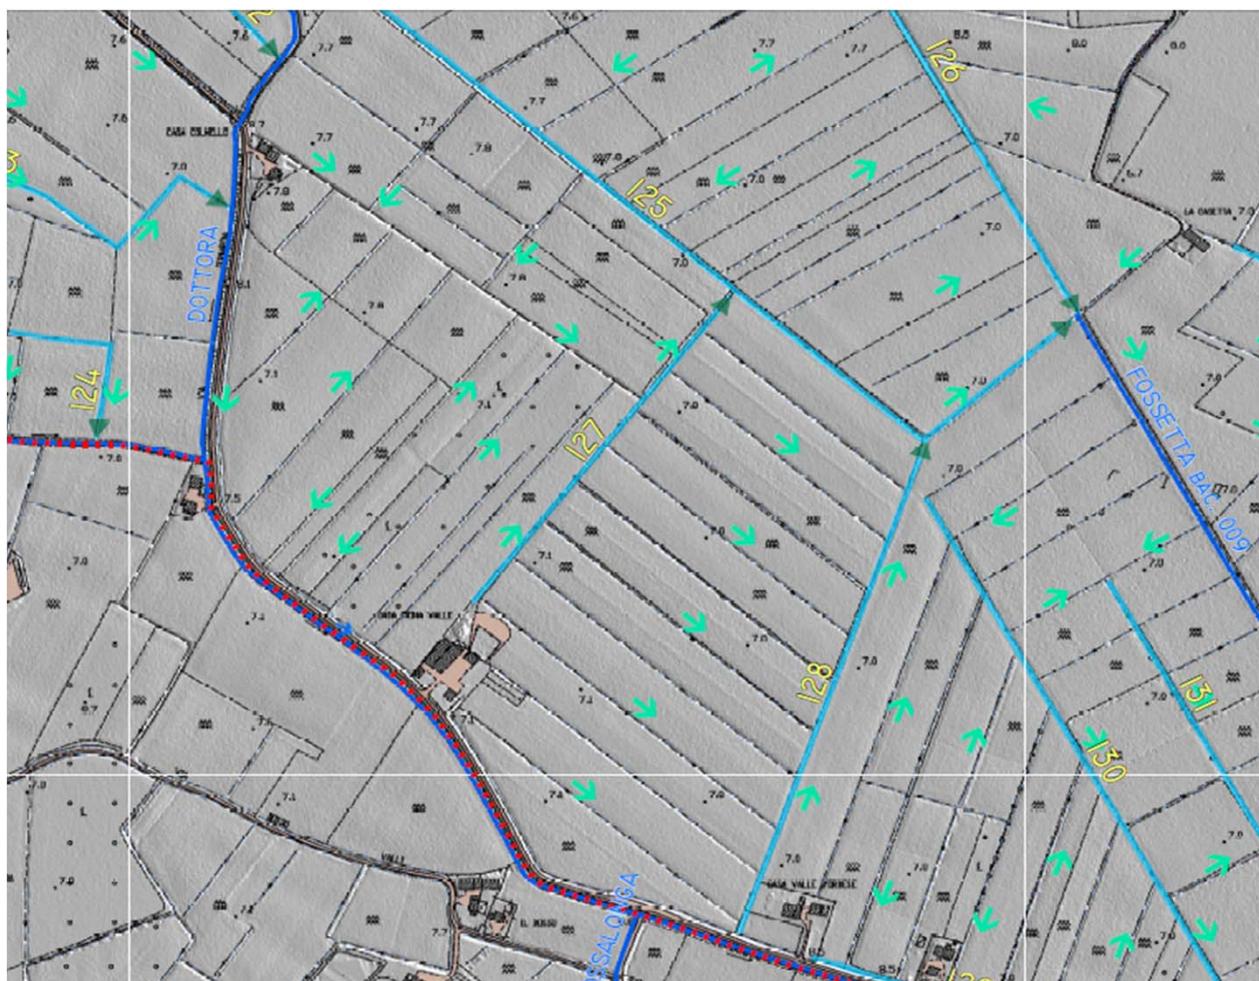
Inquadramento territoriale

Sottobacino	Microbacino compreso tra via Vallerana, via Ferrarina, via Santa Tecla e via Altaura (ACQUE BASSE)
Scolo di riferimento	Fossetta
Data di rilievo	17 ottobre 2016
Rilevatori	Dott. Gastaldo Andrea Dott. Galante Gianmarco
Riferimenti	Tavola 7 - Zona IV Tavola 8 - Zona L

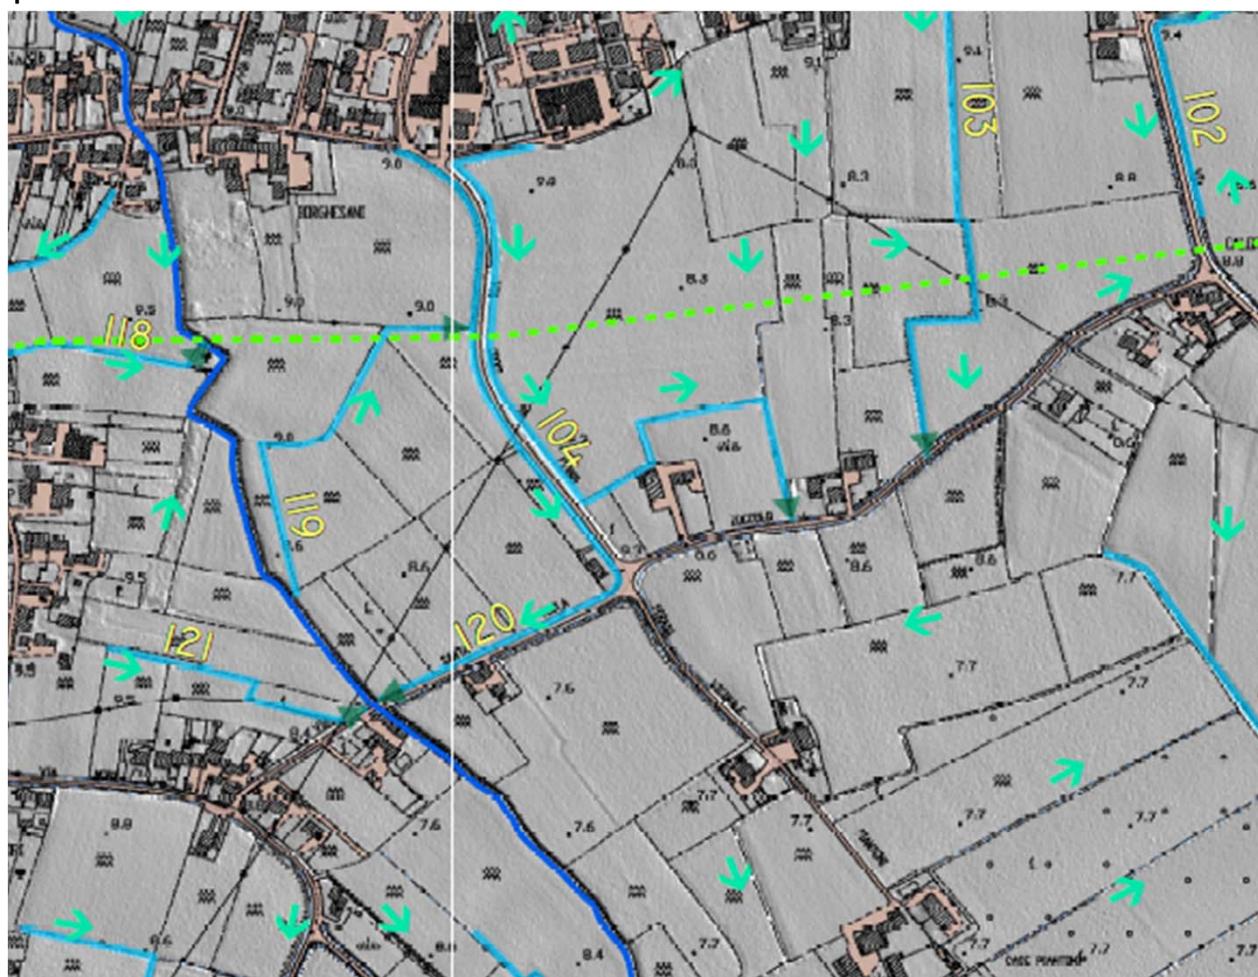
Inquadramento territoriale

Sottobacino	Microbacino compreso tra via Altaura, via Santa Tecla e via Croci di Ferro
Scolo di riferimento	Fossetta
Data di rilievo	19 ottobre 2016
Rilevatori	Dott. Gastaldo Andrea Dott. Galante Gianmarco
Riferimenti	Tavola 7 - Zona IV Tavola 8 - Zona G

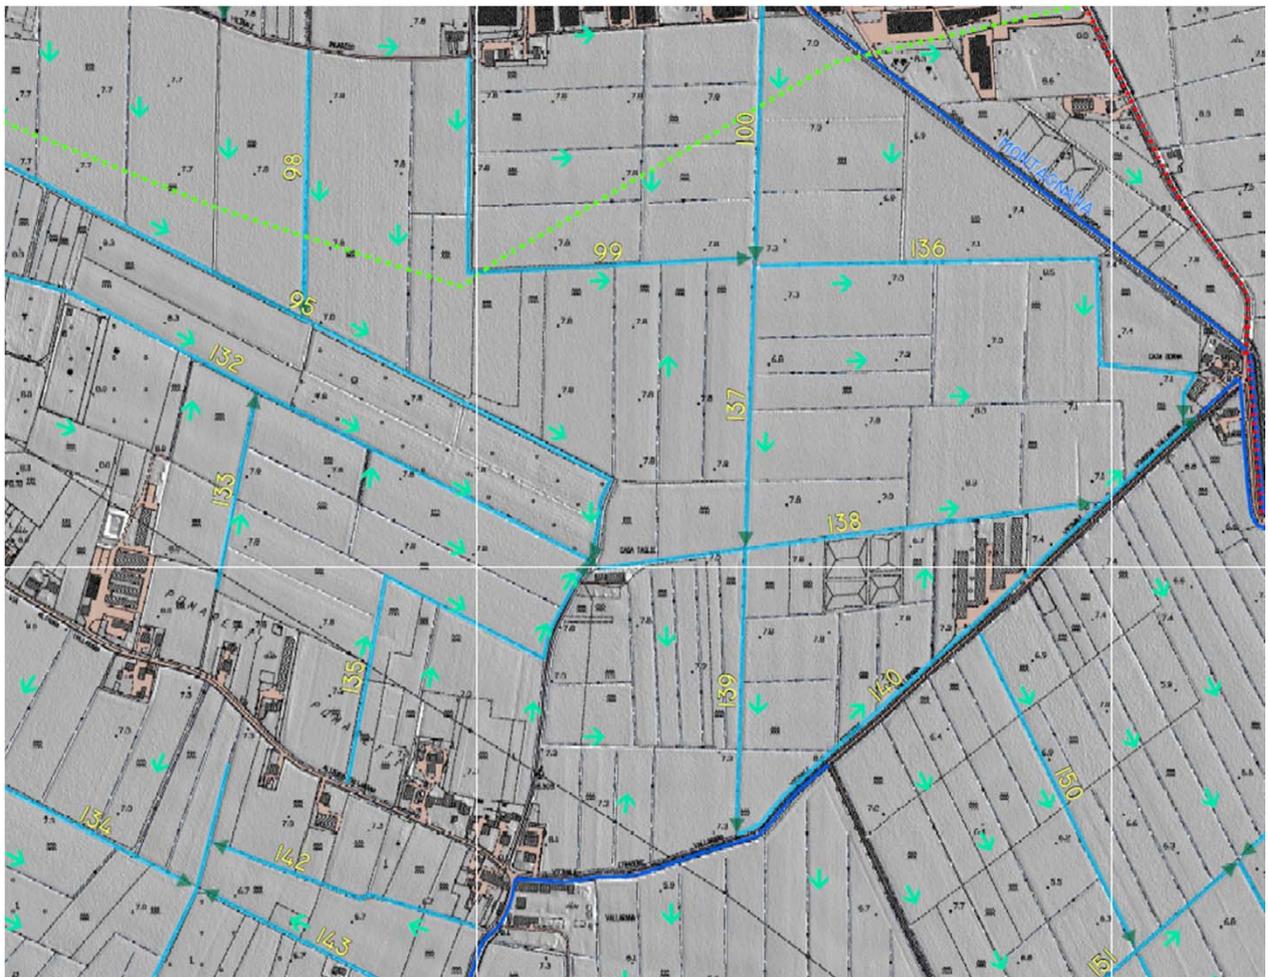
Inquadramento territoriale

Sottobacino	Microbacino compreso tra via Veneto, via Colmelli Gorna, vicinale stradone Vallerana e il capofosso vicino
Scolo di riferimento	Gorne
Data di rilievo	12 ottobre 2016
Rilevatori	Dott. Gastaldo Andrea Dott. Galante Gianmarco
Riferimenti	Tavola 7 - Zona V Tavola 8 - Zona H

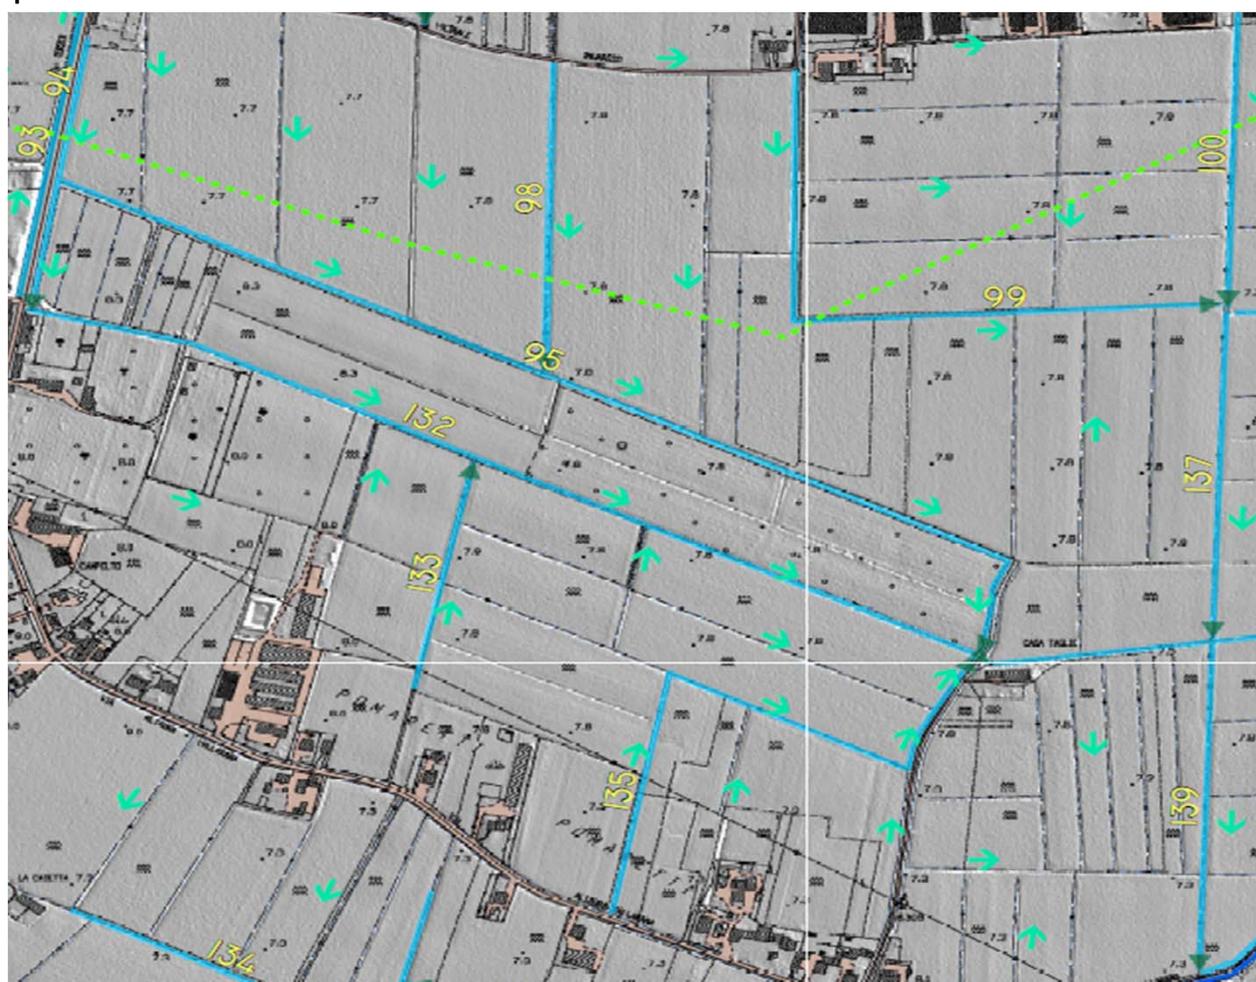
Inquadramento territoriale

Sottobacino	Microbacino compreso tra via Vallerana (dallo stradone vicinale a via Altaura), via Correr, scolo Fornace Ingrassò e il capofosso vicino
Scolo di riferimento	Gorne
Data di rilievo	13 ottobre 2016
Rilevatori	Dott. Gastaldo Andrea Dott. Galante Gianmarco
Riferimenti	Tavola 7 - Zona V Tavola 8 - Zona G

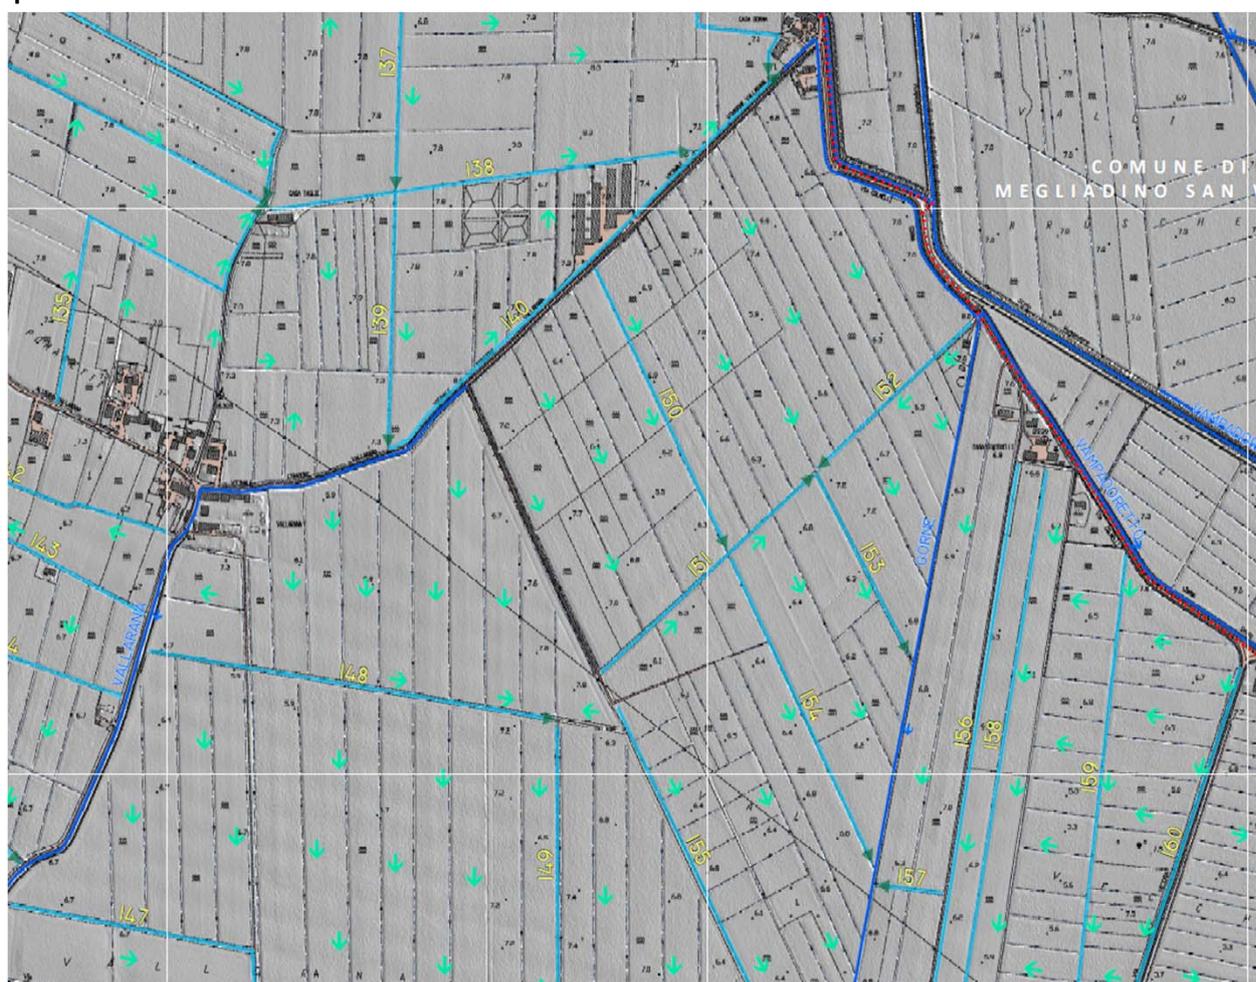
Inquadramento territoriale

Sottobacino	Sottobacino compreso tra lo stradone vicinale Vallerana, via Colmelli Gorna, Controfossa sinistra Correr e scolo Vallerana
Scolo di riferimento	Vallerana, Correr, controfossa sinistra Correr
Data di rilievo	31 ottobre / 2 novembre / 15 novembre 2016
Rilevatori	Dott. Gastaldo Andrea Dott. Galante Gianmarco
Riferimenti	Tavola 7 - Zona V Tavola 8 - Zona I

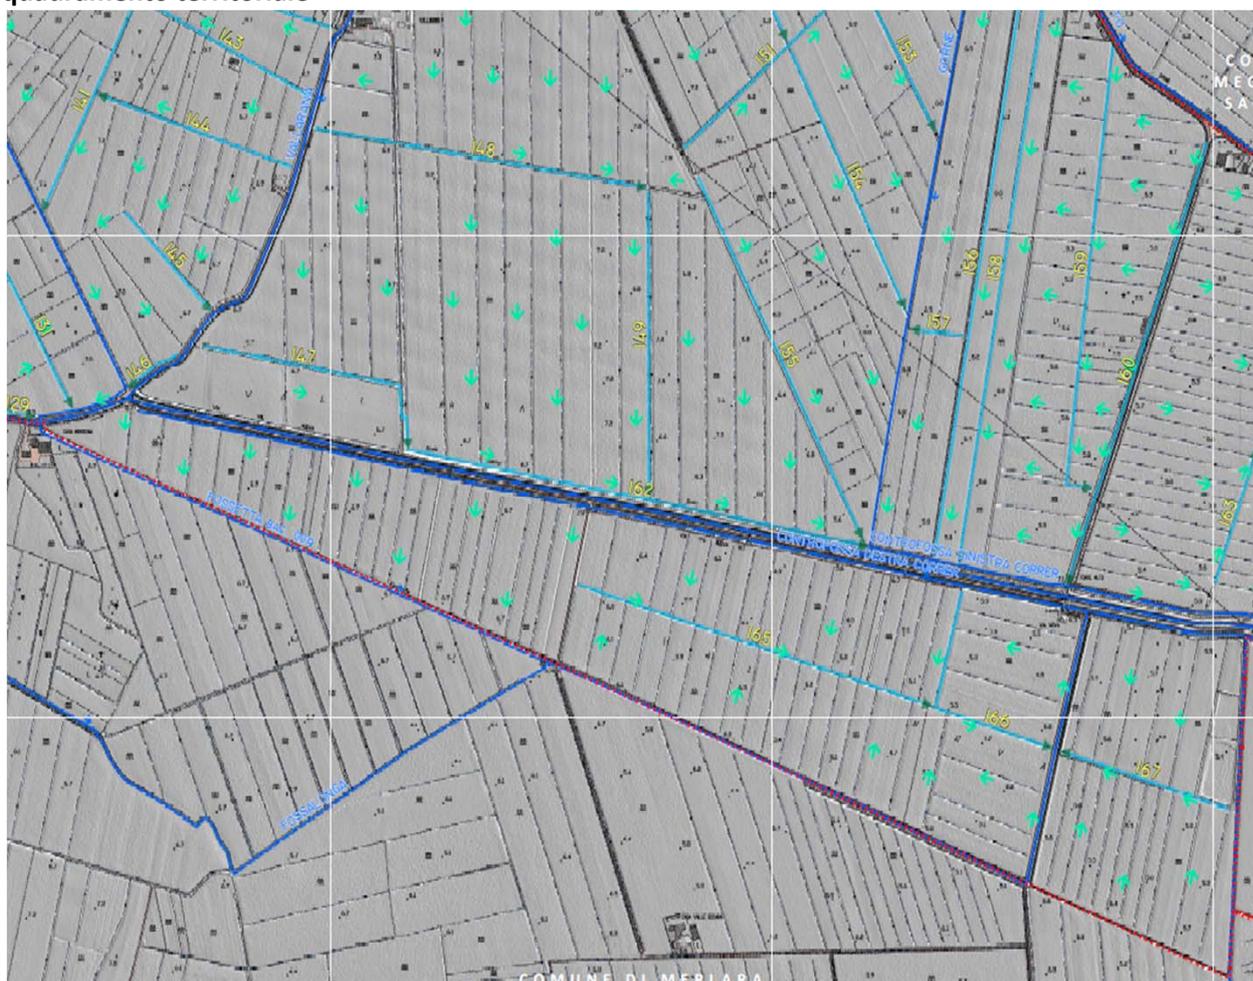
Inquadramento territoriale

Sottobacino	Sottobacino compreso tra via Val Nuova, scolo Fossetta (confine comunale meridionale) e via Ferrarina
Scolo di riferimento	Fossetta, controfossa destra Correr
Data di rilievo	15 novembre 2016
Rilevatori	Dott. Gastaldo Andrea Dott. Galante Gianmarco
Riferimenti	Tavola 7 - Zona VI Tavola 8 - Zona M e N
